# 分析結果報告書

試料名 複層塗材E  
件名 可児市立広陵中学校屋内運動場外壁改修工事  
住所 -  
採取場所 外壁① /  
採取年月日 2022年4月26日  
採取者名 可児市教育委員会事務局 教育総務課 佐藤 浩史  
採取方法 -  
受付方法 持込 天候 -  
2022年5月27日

## 建材製品中のアスベスト含有率測定結果

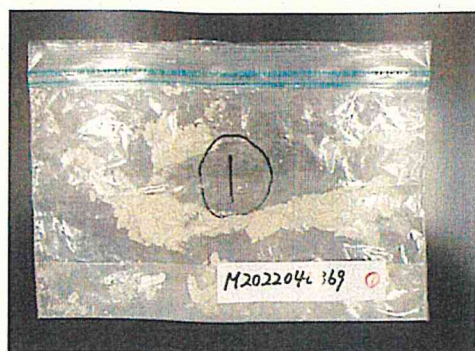
## 分析試料写真

4. 判定 アスベストが含まれています。

アスベスト成分名	濃度 (%)	基準値
クリソタイル	1.2	0.1%以下

No.	部材名	色	部材の比率	アスベストの有無	アスベストの種類	アスベスト 推定含有含有率
部位1	塗材（上塗）	白	5%	無	—	—
部位2	塗材（主材）	白	35%	無	—	—
部位3	固形状-1 下地調整材と推定	白灰	20%	有	クリソタイル	0.1～5%
部位4	固形状-2	薄桃	40%	無	—	—
—	—	—	—	—	—	—
—	—	—	—	—	—	—
—	—	—	—	—	—	—
—	—	—	—	—	—	—
—	—	—	—	—	—	—
—	—	—	—	—	—	—

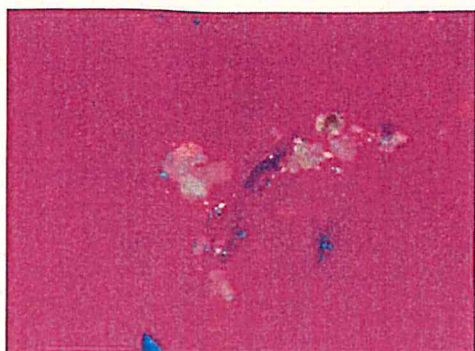
アスベスト様形態の繊維が確認された。

確認されたアスベスト繊維：クリソタイル

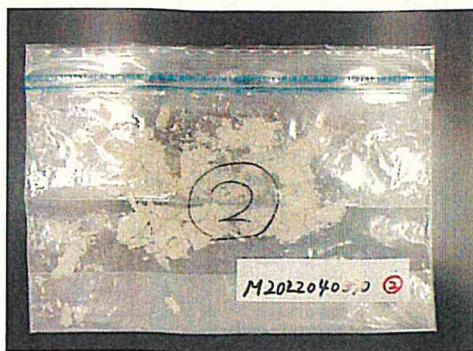
## 分析試料写真

4. 判定 アスベストが含まれています。

アスベスト成分名	濃度 (%)	基準値
クリソタイル	1.2	0.1%以下

No.	部材名	色	部材の比率	アスベストの有無	アスベストの種類	アスベスト推定含有含有率
部位1	塗材 (上塗)	白	10%	無	—	—
部位2	塗材 (主材)	白	50%	無	—	—
部位3	固形状-1 下地調整材と推定	灰	10%	有	クリソタイル	0.1~5%
部位4	固形状-2	薄桃	30%	無	—	—
—	—	—	—	—	—	—
—	—	—	—	—	—	—
—	—	—	—	—	—	—
—	—	—	—	—	—	—
—	—	—	—	—	—	—
—	—	—	—	—	—	—

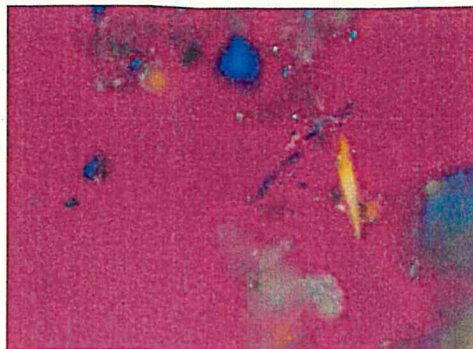
アスベスト様形態の繊維が確認された。

確認されたアスベスト繊維：クリソタイル

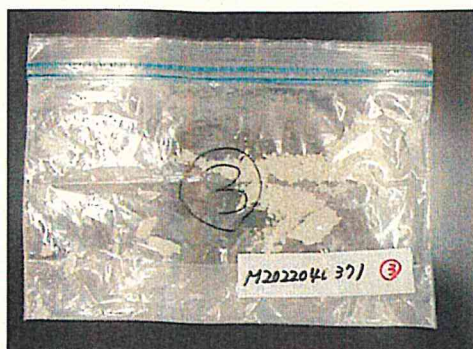
## 分析試料写真

4. 判定 アスベストが含まれています。

アスベスト成分名	濃度 (%)	基準値
クリソタイル	1.0	0.1%以下

No.	部材名	色	部材の比率	アスベストの有無	アスベストの種類	アスベスト推定含有含有率
部位1	塗材 (上塗)	白	10%	無	—	—
部位2	塗材 (主材)	白	50%	無	—	—
部位3	固形状-1 下地調整材と推定	灰	20%	有	クリソタイル	0.1~5%
部位4	固形状-2	薄桃	20%	無	—	—
—	—	—	—	—	—	—
—	—	—	—	—	—	—
—	—	—	—	—	—	—
—	—	—	—	—	—	—
—	—	—	—	—	—	—
—	—	—	—	—	—	—

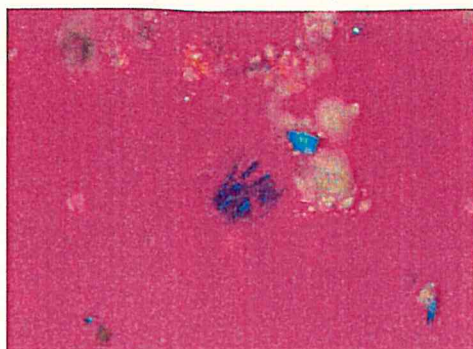
アスベスト様形態の繊維が確認された。

確認されたアスベスト繊維：クリソタイル
