南帷子小学校

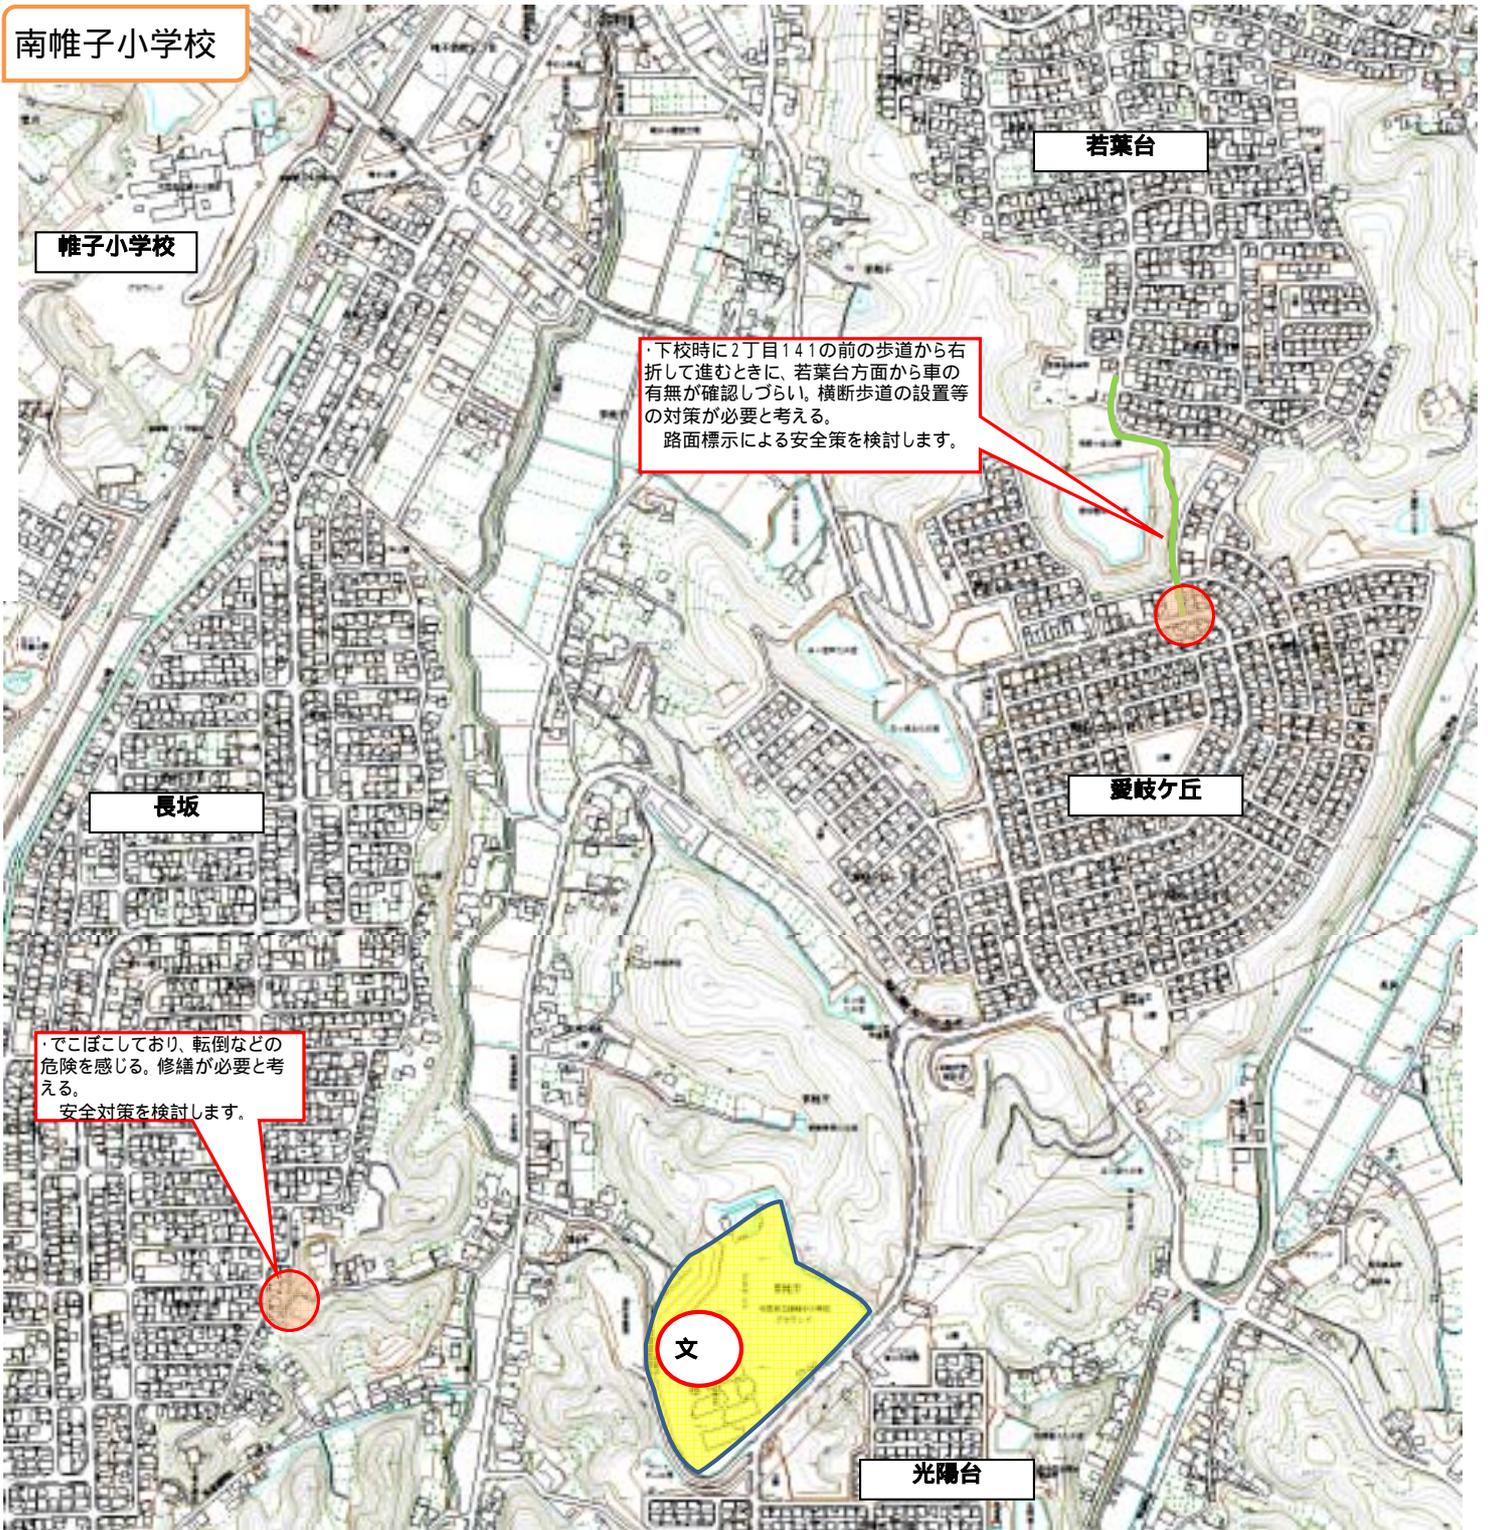
・下校時に2丁目141の前の歩道から右折して進むときに、若葉台方面から車の有無が確認しづらい。横断歩道の設置等の対策が必要と考える。
路面標示による安全策を検討します。

・でこぼこしており、転倒などの危険を感じる。修繕が必要と考える。
安全対策を検討します。
