## 岐阜県史跡 金山城跡第5次発掘調査の結果について

○調査機関 可児市教育委員会

○調査期間 平成22年10月20日～12月22日  
(全体発掘調査期間 平成18年度～平成22年度)

○調査地点 東部曲輪、伝左近屋敷、三の丸、出丸

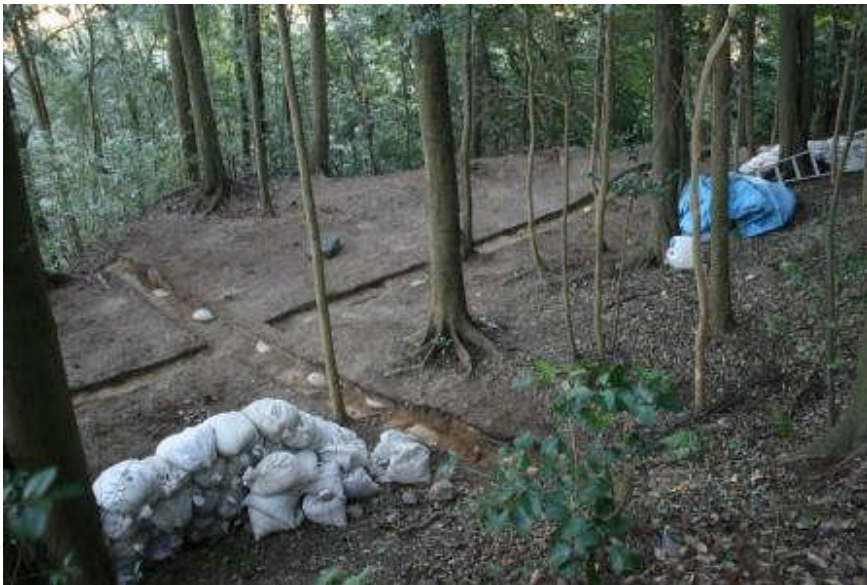
礎石出土状況（西より）

礎石は原位置を動いていると考えられるものも含め、12個確認されていました。礎石は0.3m~0.4m程度の川原石であり、高さはほぼ一定です。断ち割りの結果、礎石は整地面を掘り、設置後に礎石の周りに充填土を入れているものと浅い掘りこみの上に礎石を設置し、充填土を伴わないものがみられました。

川原石の礎石が並んでいる状況が確認できました。

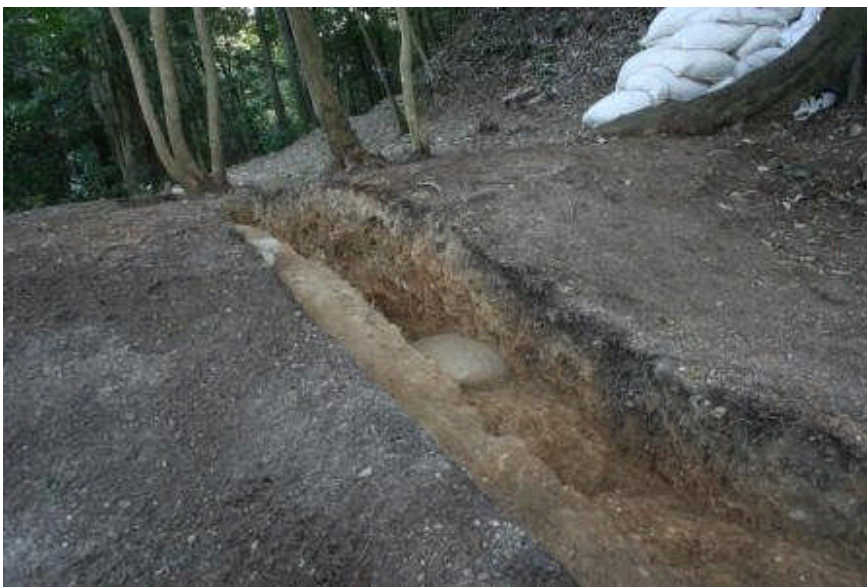
礎石の上の土盛り（北より）

南側及び東側で土盛りの状況が確認されており、平坦面を幅広く使っていた時期と、土盛りを3方向に造成し、規模を縮小していた時期と2段階の時期があることが確認されました。

ある時期に礎石の上に土を盛り、建物規模を小さくしたようです。このような土盛りは北・南・東側にみられます。

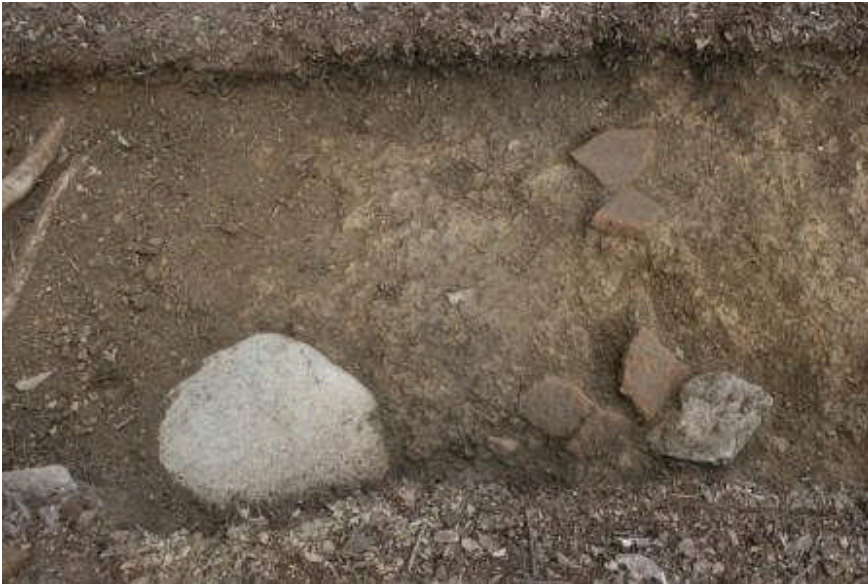
遺物出土状況（南より）

左が川原石の礎石、右側に赤く焼けた瓦が出土しています。この場所に塀等があったかもしれません。

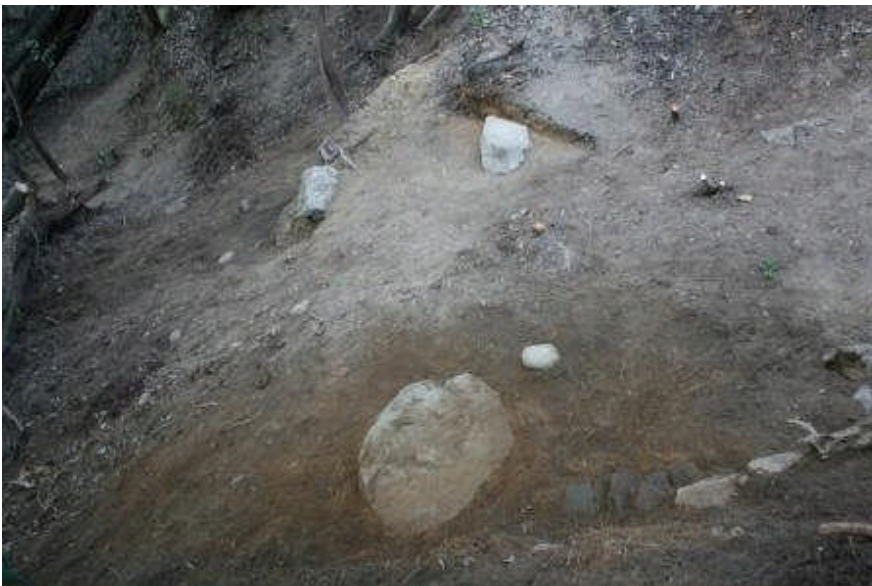
門の礎石（南より）

南腰曲輪から東部曲輪へと続く道があったと想定されている部分です。ここでは門の礎石が2つ確認されました。北側の礎石は長さ0.56m以上、幅0.3m、南側の礎石は長さ0.8m、幅0.6mであり、二つの礎石の間は2.1mです。門付近では入口を意識し、岩盤を削っています。また、南側には石積みが確認されています。

礎石の発見により南腰曲輪までの道があったことがわかりました。  
南側の礎石付近で瓦も出土しています。

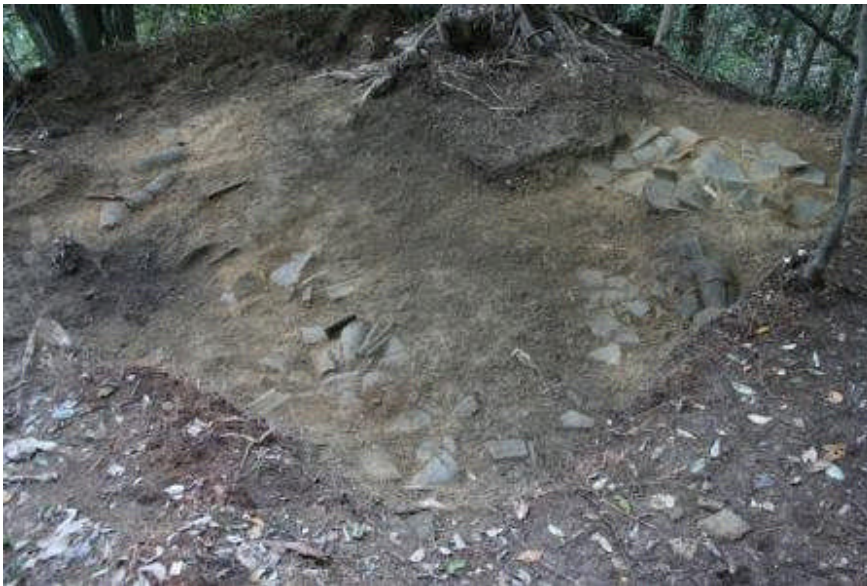
瓦出土状況（北より）

瓦が散らばった状態で  
見つかりました。

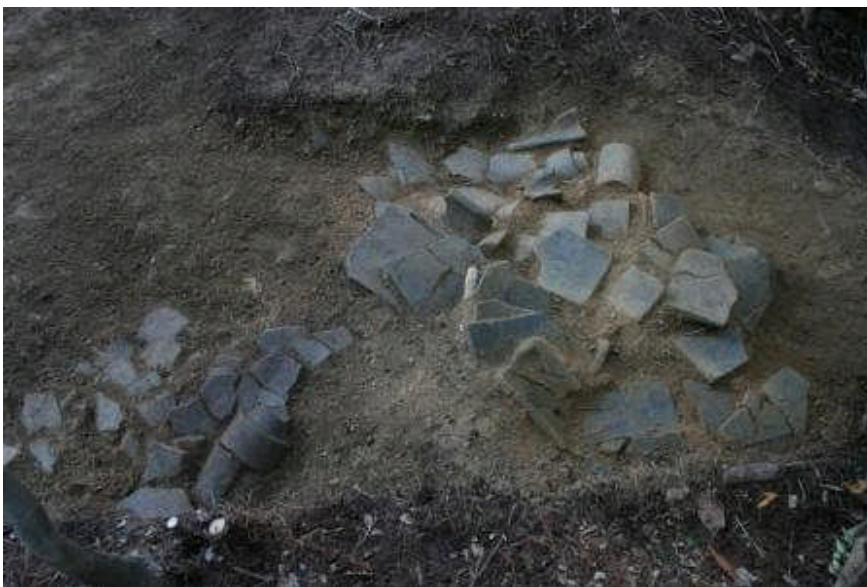
瓦出土状況（北より）

東部曲輪南東には2×2m程度の平坦面があり、腐葉土から土のう袋100袋程度の瓦が出土しています。出土した瓦は丸瓦、平瓦が大半を占め、飾瓦が一部です。平瓦でほぼ完形なものも含まれているため、本丸から破城の際に廃棄されたと考えるより東部曲輪南の門からの廃棄、もしくは運んで捨てたという印象です。

上の写真のアップです。  
丸瓦や平瓦が多くあり、土  
のう袋で100袋程度ありま  
した。

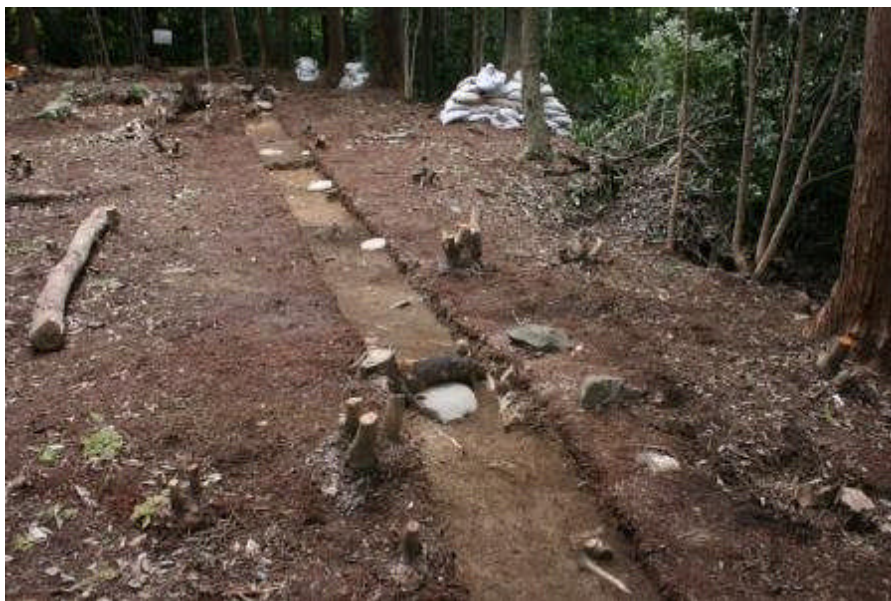
礎石出土状況（西より）  
左近屋敷部分では砂岩、川原石の礎石が計 15 個確認されました。

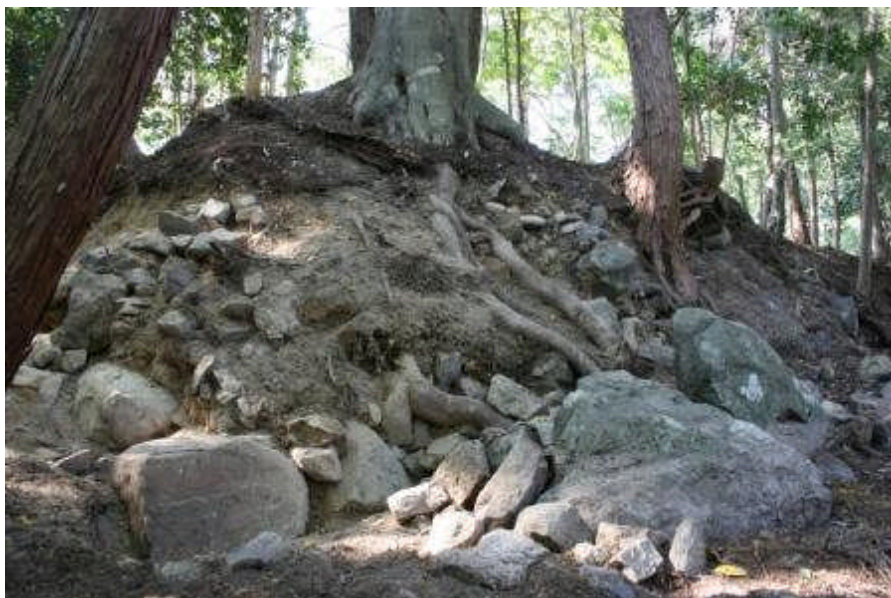
北側一段目石垣東隅部分（東より）  
石垣の石が落ちており、破城の際に壊されたと考えられます。  
斜面に見える小さな石は石垣の裏に入れた裏込め石です。

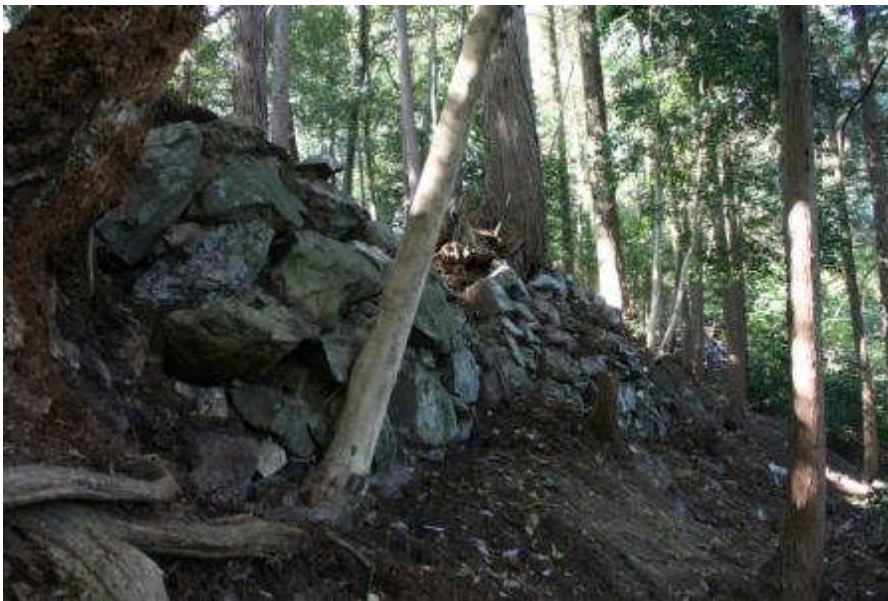
北側二段目の石垣（東より）  
南側には石垣がないので、  
北側の防御を意識していた  
のでしょう。

木の根に押されて崩落し  
そうなので、現在は土のう  
で保護してあります。

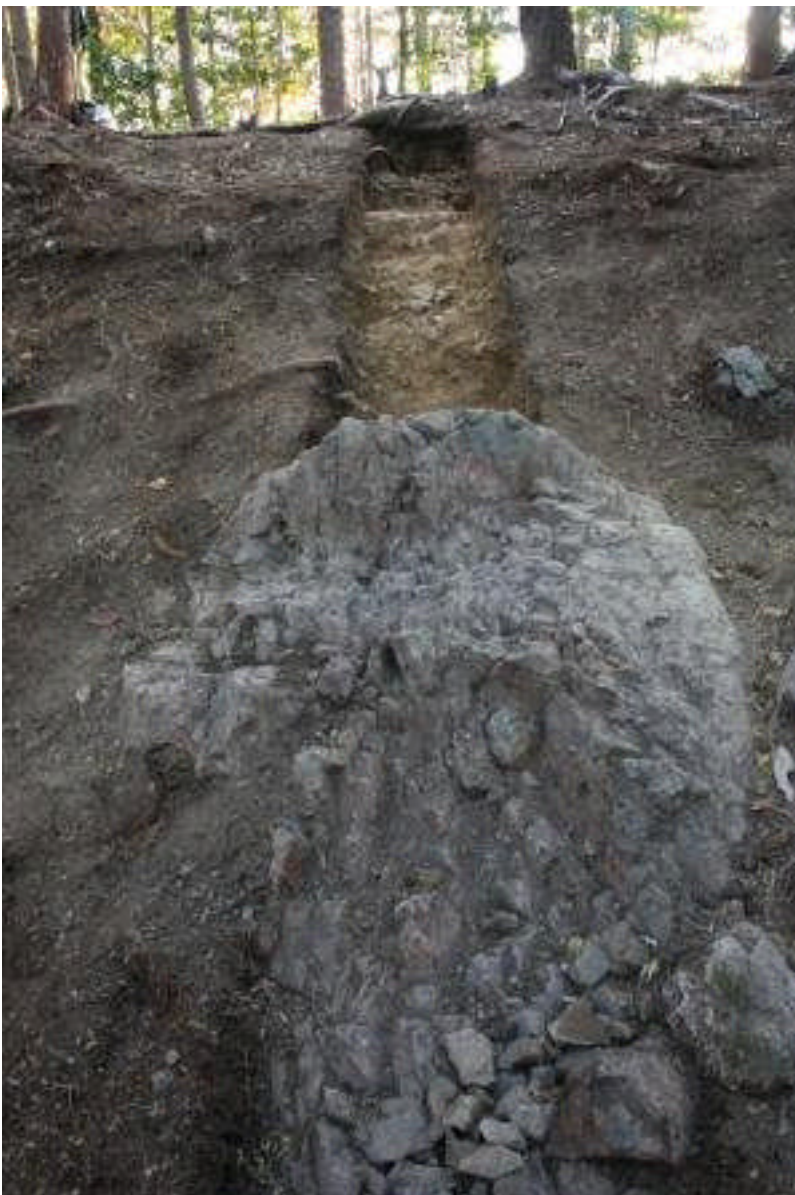
石垣一段目トレンチ（南より）

一段目に石垣がみられない部  
分があり、この場所を掘ってみ  
ると、岩盤が階段のようにな  
っていました。ここから左近屋  
敷に上がったのかもしれません。

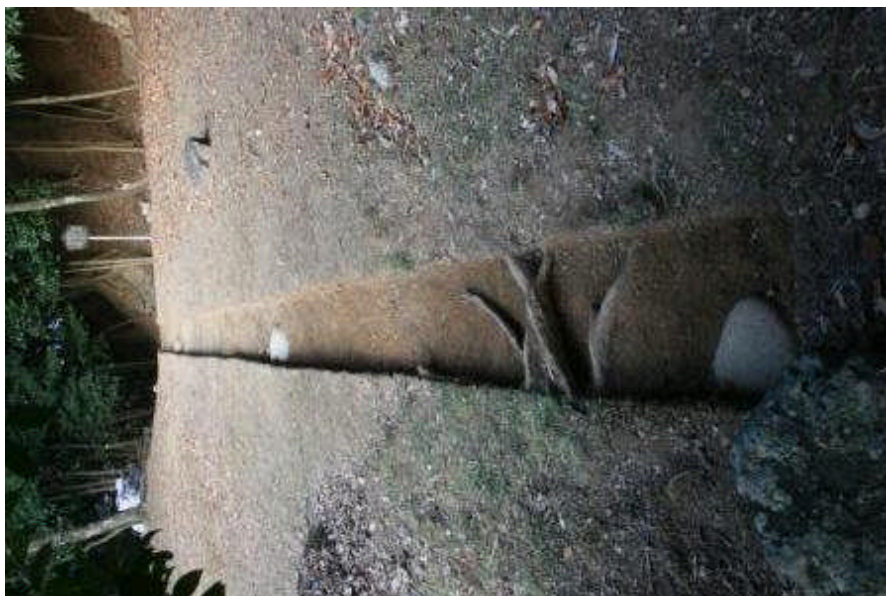
三の丸礎石（南より）

三の丸では動いているものも含め、6 個の礎石が確認されました。

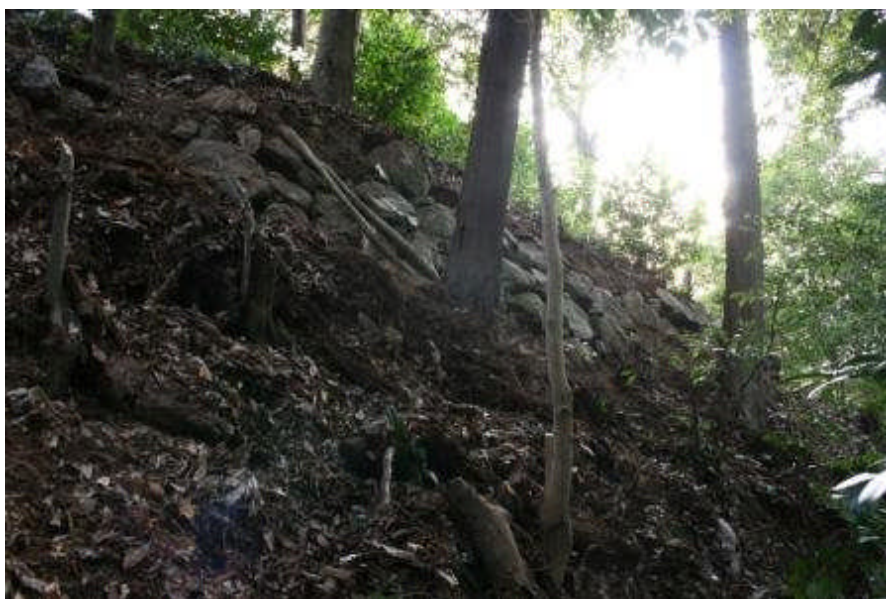
三の丸北側石垣（北より）

三の丸では北・西・南に石垣がみられます。北側は自然岩盤も利用しています。石垣の半分ほどは北の斜面に落ちてしまったようです。

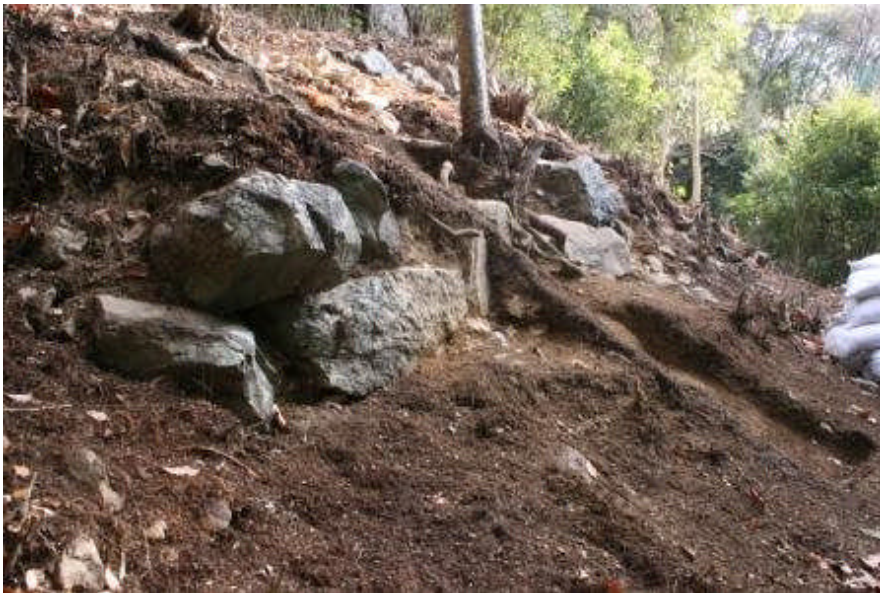
南側は西の部分で 2 段の石垣が確認できます。下の段の現存する高さは 0.6m 程度であり、部分的にしか確認できません。また、長さも 12m 程度と上の段に比べ短くなっています。上の段の石垣は約 40m 程度、現存は 2 段～3 段程度ですが、現在使用している階段部分まで続いていきます。

南側石垣（西より）  
部分的に二段になっており、上の段は階段付近まで続いています。

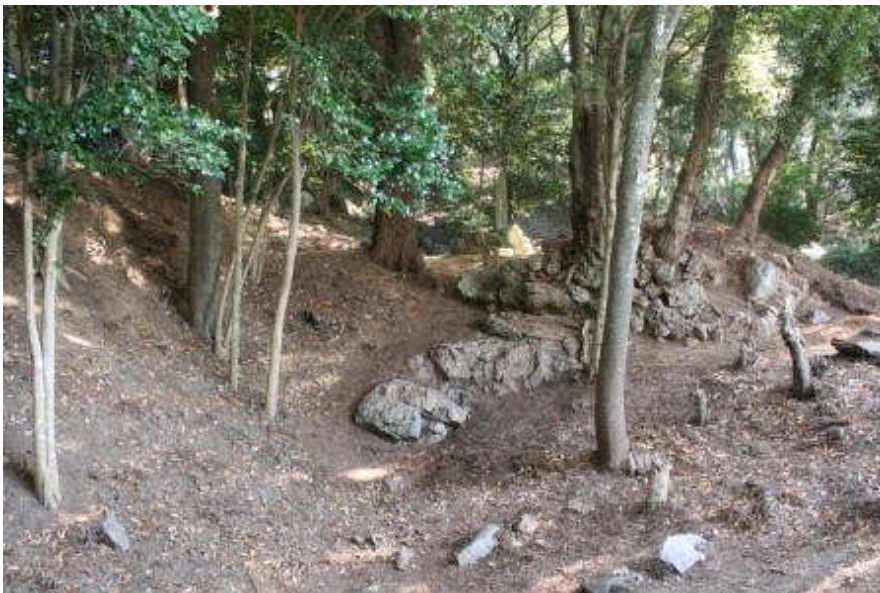
三の丸虎口部分（西より）  
水の手から登り、東側にあがったと思われます。

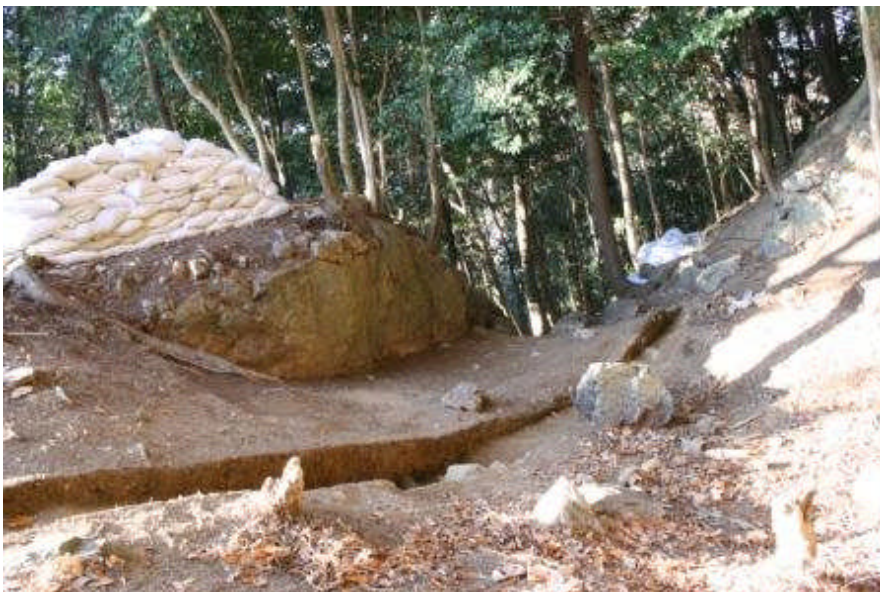
三の丸水の手（南より）  
右に石積み、左に加工した岩盤がみられます。

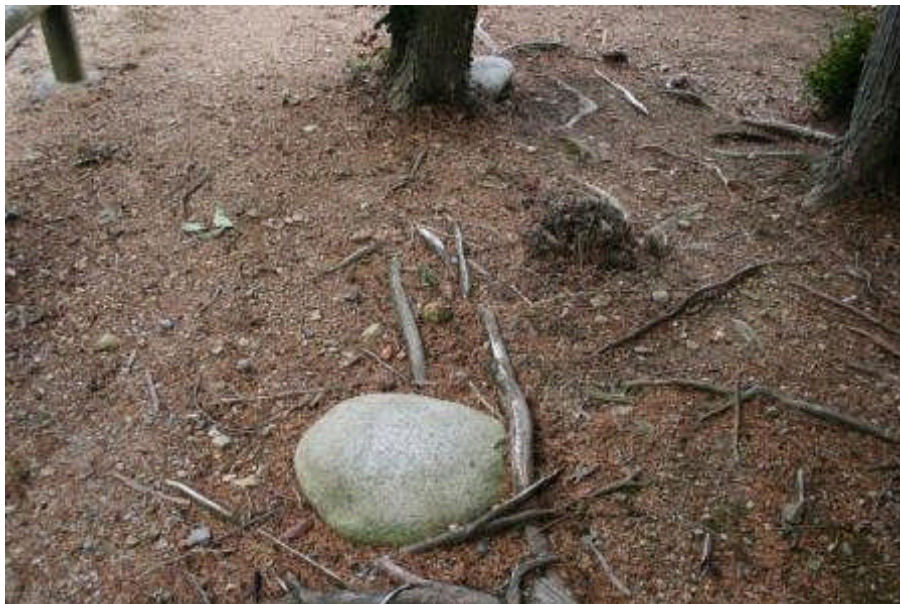
礎石配置状況（北より）

神社部分にも礎石がみられ、礎石建物があつたことが想定されます。

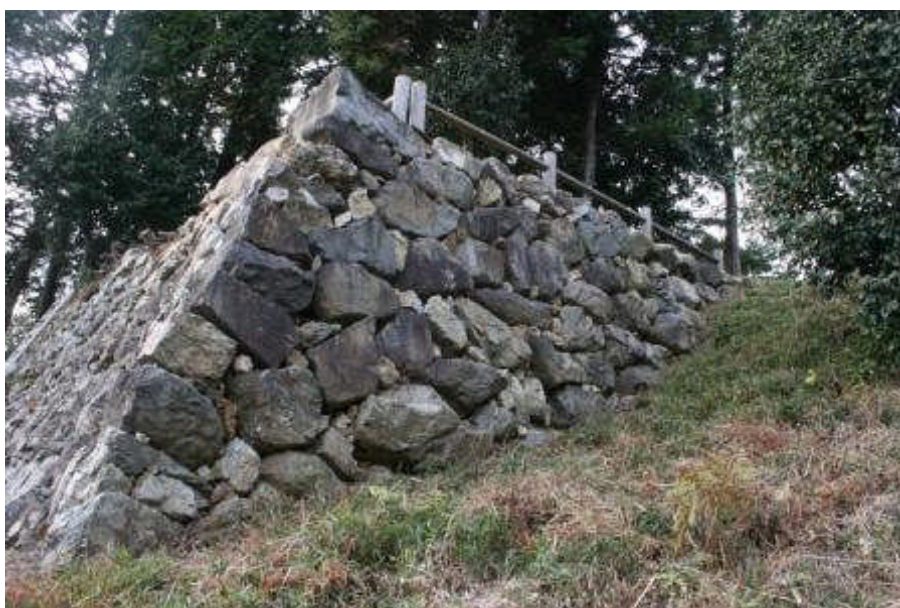
出丸南石垣（南より）

石垣は東側隅で後世の積み直しが見られますが、南面は良好な状態で残っていると考えられます。駐車場部分では礎石に使用したと考えられる川原石が 10 個程度確認できました。

北側には石垣はみられないため、南方向の防御を意識していると考えられます。
