# 橋梁長寿命化修繕計画

【令和7年度～令和11年度】

令和7年3月（改訂版）

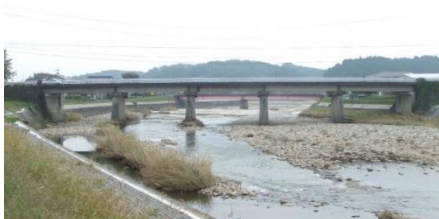
鳥屋場橋(可児市広見地内)

鉄筋コンクリート橋

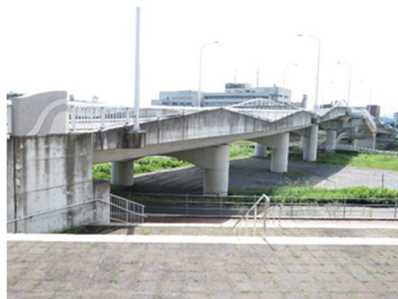
さつき大橋(可児市広見地内)

プレストレスト・コンクリート橋

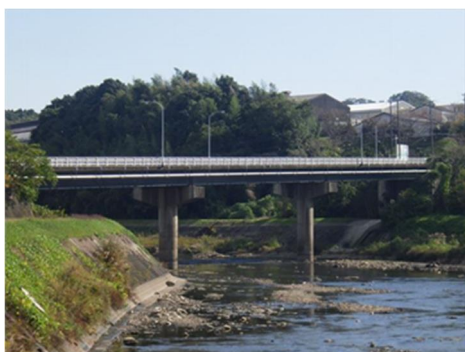
あけぼの橋(可児市谷迫間地内)

鋼橋

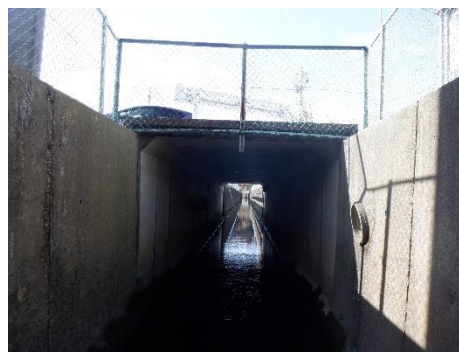
第一中津良橋(可児市下恵土地内)

溝橋(ボックスカルバート)

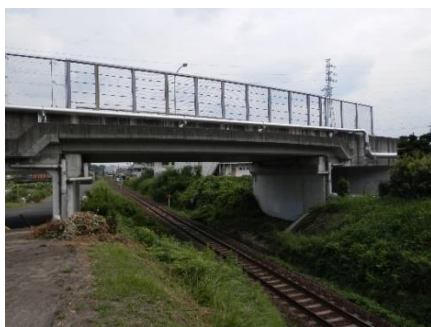
川合跨線橋(可児市川合地内)

跨線橋

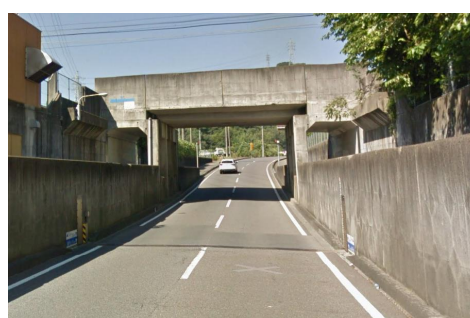
市道 50 号線跨道橋(可児市土田地内)

跨道橋

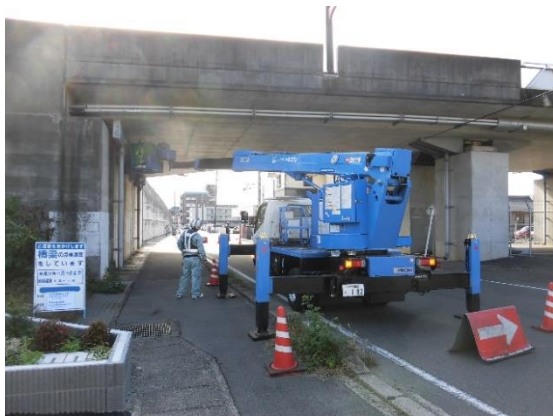
橋梁点検車による点検

- ・可児市では、橋梁の状態を把握するために、橋長5m 以下の橋梁は必要な講習を受けた職員による直営点検を行い、橋長5m を超える橋梁は、点検に必要な知識や技能を有する技術者による定期点検を5年に1回の頻度で実施しています。また、平成 26年度から平成 30 年度にかけて1巡目点検、令和1年度から令和5年度にかけて2巡目点検を実施しました。
- ・定期点検は橋梁点検車等を用いて、橋梁に近づき損傷の状態を把握する「近接目視点検」を行っています。
- ・定期点検の結果は、下表に示す4段階で区分し、損傷状態を評価しています。

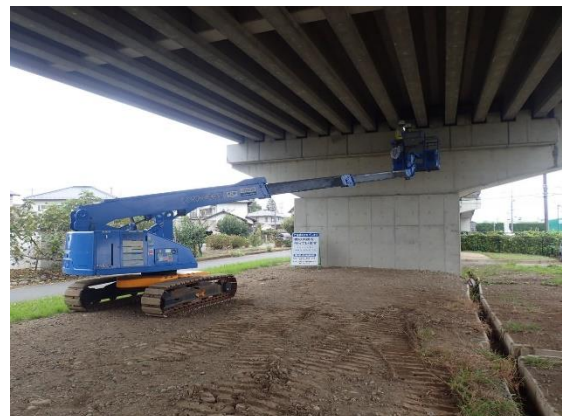
高所作業車による点検

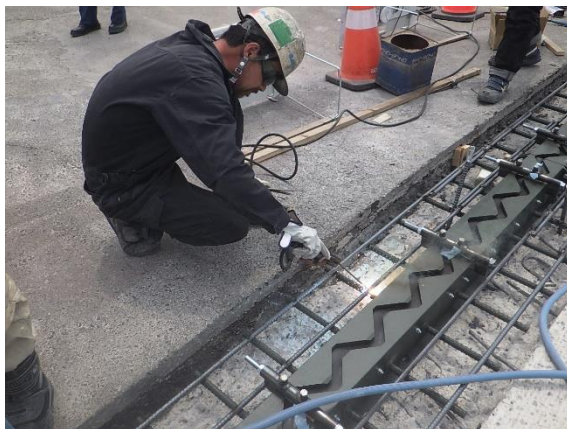
伸縮装置取り付け

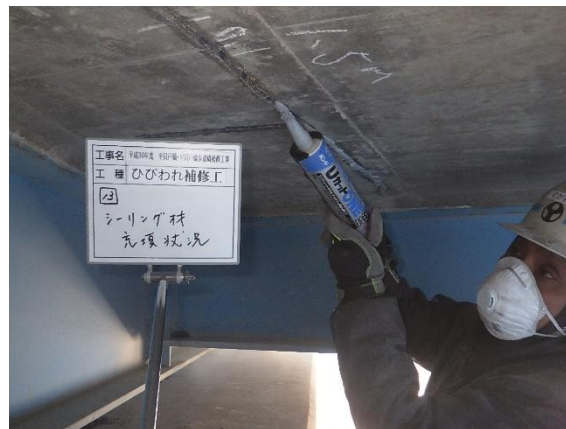
シーリング材充填

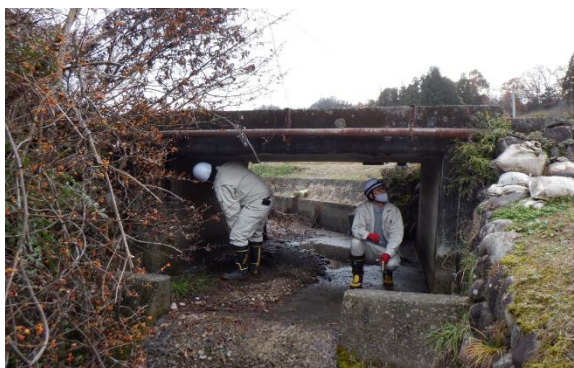
目視検査

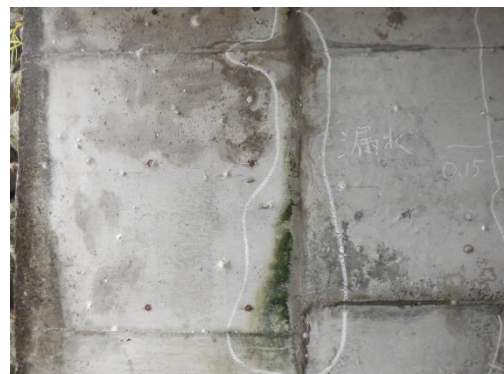
クラック確認（橋台部）
