7・15 集中豪雨災害検証報告書

平成 22 年 11 月 4 日

可 児 市

検証項目 8 可児川水害（可児市）の検証

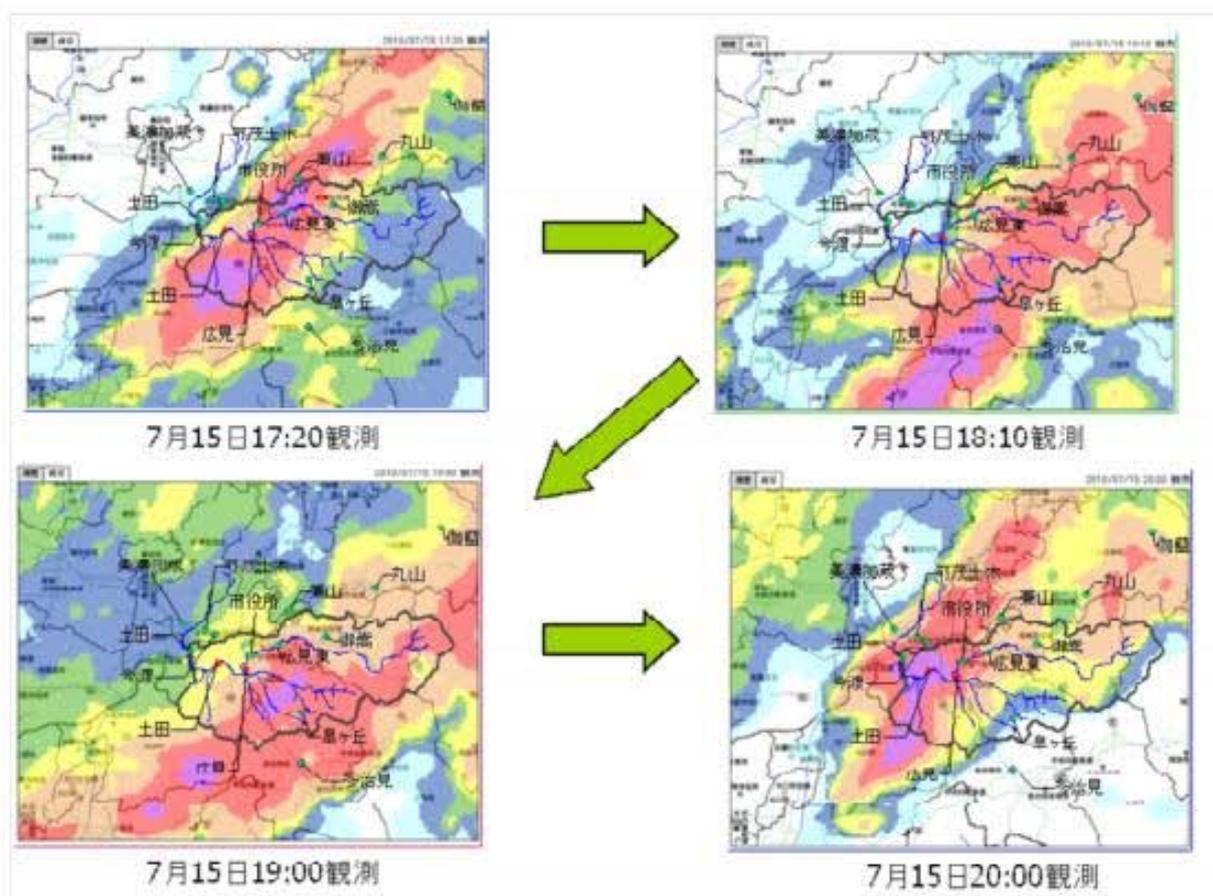
図8-1. XバンドMPレーダによる雨量分布 (P34参照)

- ・可児川流域の御嵩雨量観測所では、被災前の7月前半の2週間で249ミリの降雨量を記録している。これは過去10年の7月1ヶ月間の平均降雨量約240ミリに相当する量であること、また13日の日雨量が20ミリ、14日が45ミリと直前にややまとまった雨があり、被災前に既に可児川流域の土壌は湿潤状態にあったといえる。
- ・XバンドMPレーダ雨量情報(国土交通省観測データ)によると、雨域の表示で可児川の南側の支川流域で、強い降雨があったことが分かる。
(図8-1参照)
- ・18時から20時前後にかけて、強雨域が北東部（上流側）から南西部（下流側）へ移動したため、可児川下流部の土田地区において、可児川本川のピーク流量と、南側から合流する久々利川や横市川等の支川のピーク流量が重なり、想定を上回る洪水が発生したと推定される。
(図8-2参照)
- ・実際に、可児川の南側の支川である横市川、久々利川、大森川、姫川には、被災箇所が散在していることから、これら支川の流量が大きか

ったことが分かる。(図8-3参照)

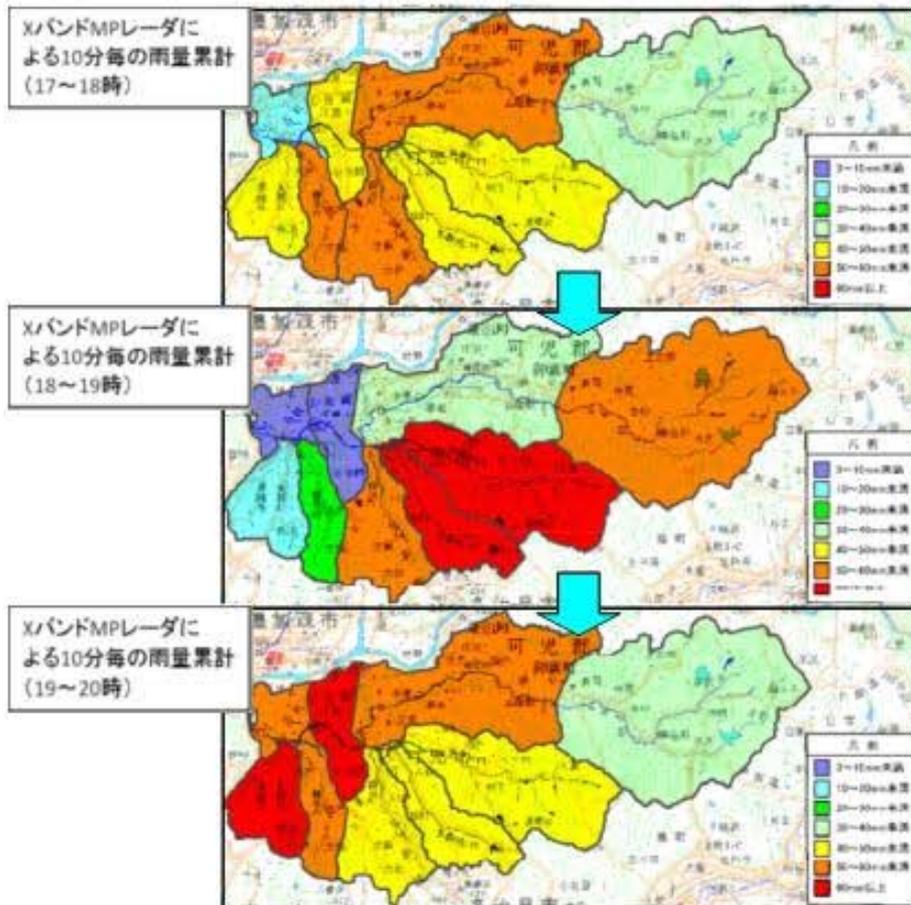
8-2. XバンドMPレーダによる10分毎の観測値の1時間累計雨量

注) 1分間隔250mメッシュの元データを10分間隔で抽出して60分累積し、各支川の流域ごとに平均して表示した。

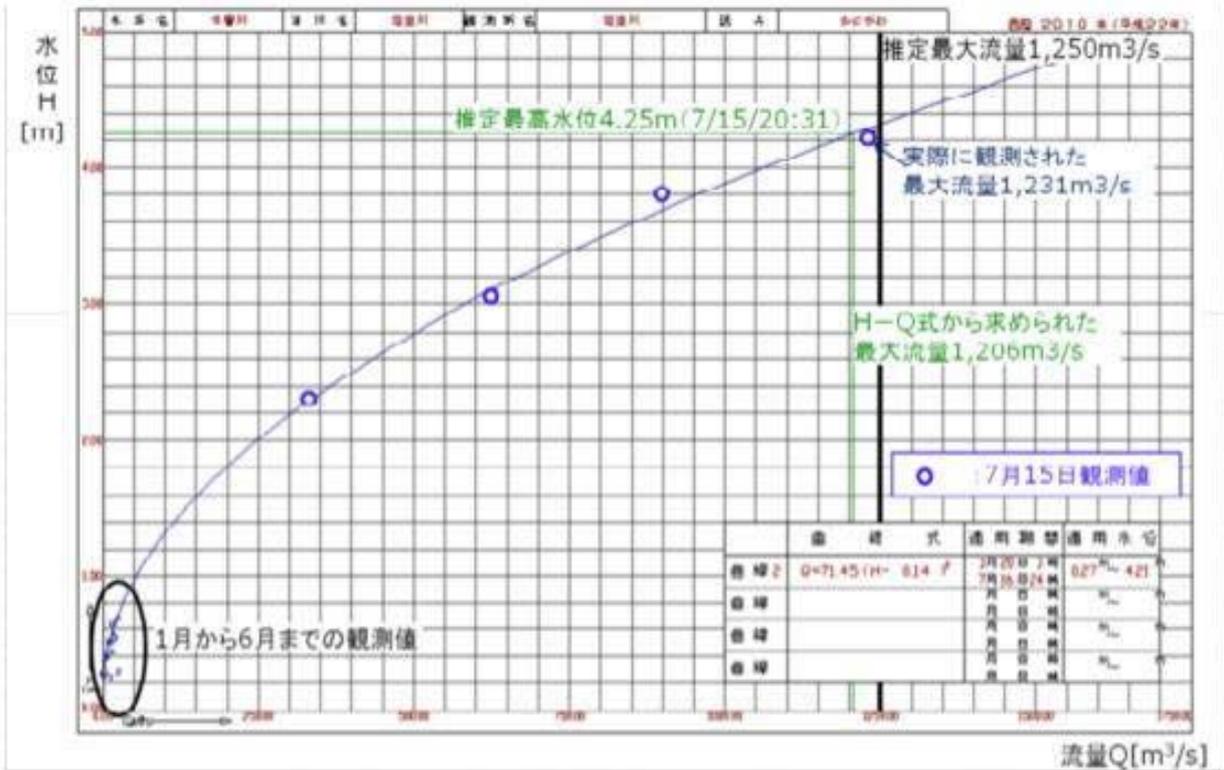
図 8 - 4 . 洪水流量の推定結果 (H - Q 図) (土田水位観測所)

- ・今回発生した洪水の流量は、土田観測所地点における流量観測結果に基づいて、貯留関数法^(注1)の各定数を決定し、そこから本川及び支川における流量の時間的変化を算定した。
- ・それらのピーク流量について、痕跡水位と等流計算により検証し、下記のとおり推定した。

(注1)：雨水流出現象である降雨から流出の変換過程について、解析地点に対する降雨と流出の遅れ時間と流域貯留の概念を導入している流出計算法の1つで、洪水流出解析に汎用されている。

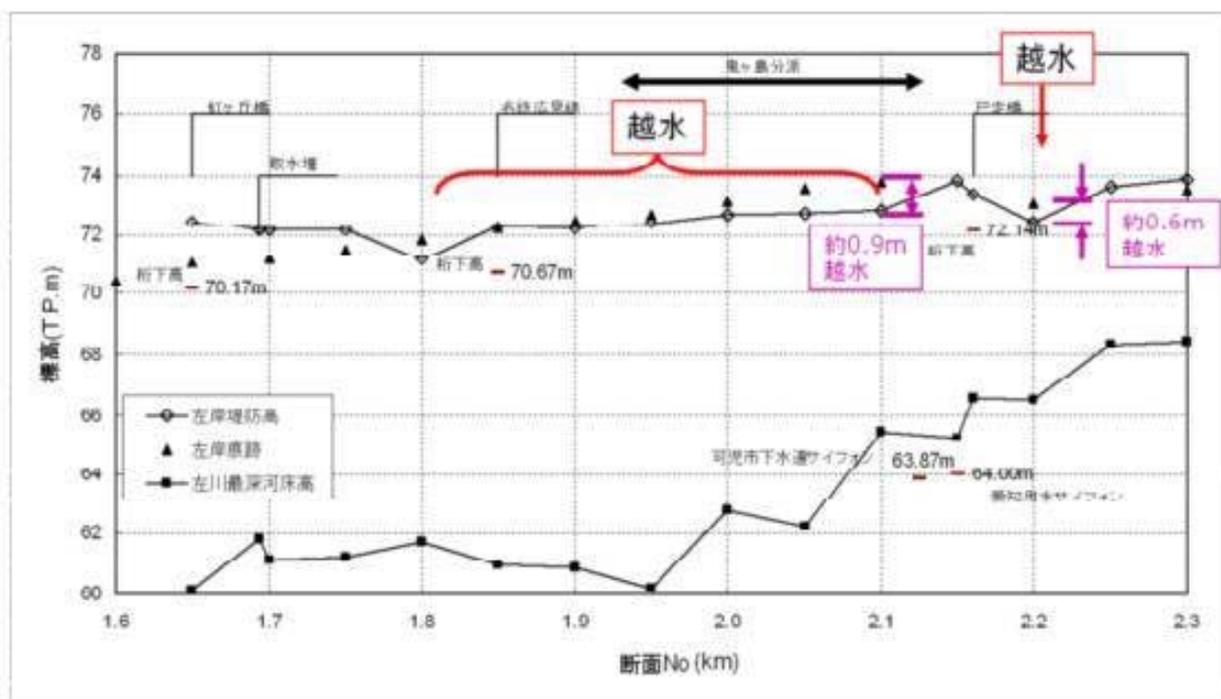
図8-6. 可児川痕跡水位縦断図（土田地区・左岸）

- ・左岸地区の浸水は、痕跡水位より、戸走橋の上下流からの越水によるものと推定され、上流部では約0.6m、下流部の鬼ヶ島付近では約0.9mの越水が発生したと推定される。（図8-6, 7参照）
- ・右岸地区の浸水は、痕跡水位より、戸走橋の上下流からの越水によるものと推定され、上流部では約0.4m、下流部の鬼ヶ島付近では約2.6m程度の越水が発生したと推定される。（図8-8, 9参照）
- ・右岸側の痕跡水位について、戸走橋の上流の痕跡水位よりも下流のものが高くなっているのは、戸走橋下流で流れが遅くなった影響で洪水流の速度エネルギーが位置エネルギーに転換されたためと見なされるが、湛水域内で発生する可能性のある水面振動の影響も考えられる。
- ・土田水位観測所地点では、流量観測を実施しており、20時31分に最大流量1,250m³/sを観測により記録した。（図8-4参照）
- ・戸走橋地点での流量は、途中の支川の合流を考慮して、ピーク時において約1,400m³/sと推定される。（図8-5参照）
- ・土田地区では、昭和60年に策定した現在の暫定計画の流量である810m³/sの流下能力を有するものの、今回の記録的な豪雨によって発生したそれを大きく上回るピーク流量約1,400m³/sに対しては流下能力が不足した。
- ・この土田地区でのピーク流量の発生時刻は、土田水位観測所から戸走橋までの距離約1kmを考慮すると、20時35分頃と推定される。

- ・戸走橋の上下流において、左右岸ともに越水が発生した。
(図8-6～9参照)

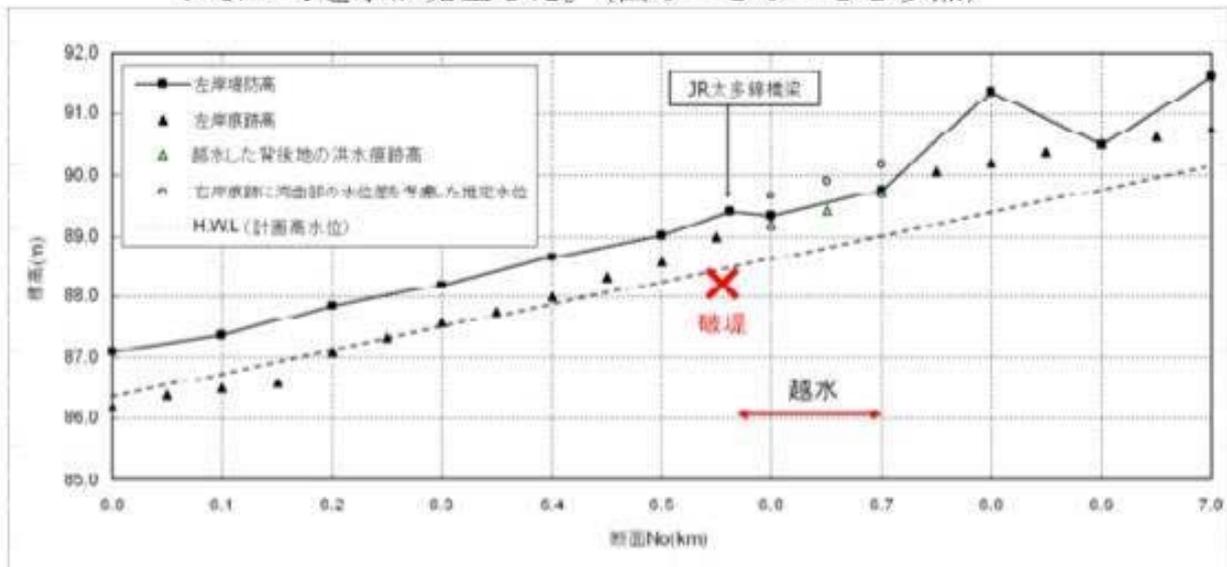
図 8-10. 可児川痕跡水位縦断面図 (広見地区・左岸)

- ・JR太多線橋梁付近では、もともと堤防が湿潤状態にあったところに、河川水位がほぼ堤防天端高さまで上昇し、堤防上部（余裕高部）から急激に弱体化した。
- ・JR太多線より上流左岸において、現在の暫定計画である490m³/sの流下能力を大きく上回る約670m³/sの洪水が流下したため、河道の流下能力が不足し、左岸側において湾曲部外岸に生じる水位上昇によって堤防からの越水が発生した。（図8-10, 11参照）
- ・その越流水の一部が下流へ向かい、JR太多線橋梁をくぐる道路斜面に沿って左岸堤防の川裏を流下し、道路面及び堤防裏法面が洗掘された。（図8-12, 13参照）
- ・以上の要因により、JR太多線橋梁下の左岸堤防が破堤に至ったものと推定される。
- ・また、このピーク流量の発生時刻は、JR太多線橋梁から土田水位観測所までの距離約3kmを考慮すると、20時20分頃と推定される。

- ・ JR 太多線より上流側左岸において、湾曲部外岸に生じる水位上昇によって越水が発生した。(図 8-10~12 参照)

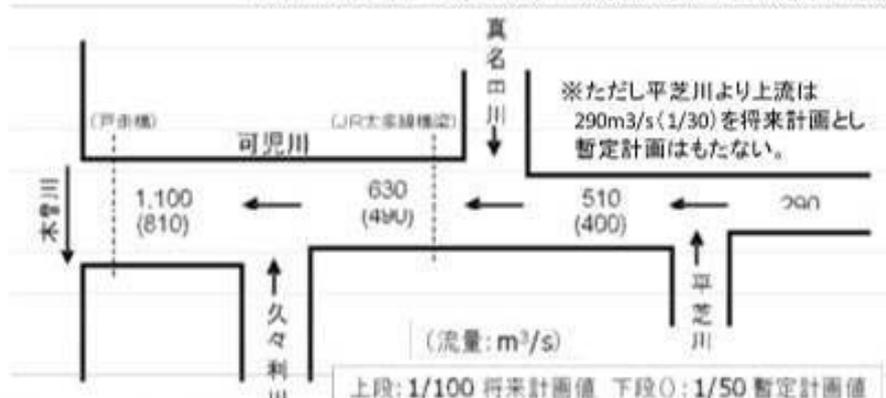
図 8 - 1 4. 流量配分図（既定計画「中小河川改修全体計画」）

- ・可児川の流量配分は、「中小河川改修全体計画」において、以下のように定められている。（「中小河川改修全体計画」は現在の河川整備基本方針に相当するものであり、その「暫定計画値」は現在の河川整備計画の目標値と見なすことができるものである。）

流量算定手法：貯留関数法

計画降雨量：314mm/2日：（1/100） ※概ね100年に1回の確率で発生する降雨

284mm/2日：（1/50） ※概ね50年に1回の確率で発生する降雨

- ・土田地区の流下能力(堤防高評価)は、既定計画の1/50流量(概ね50年に1度発生する規模の流量)相当である810m³/sを有していた。
- ・今回の洪水では、土田地区で約1,400m³/sの流量が流れたことにより、流下能力が不足し、越水が発生した。

- ・広見地区では、JR 太多線橋梁上流の流下能力(堤防高評価)は、既定計画の1/50流量相当となる490m³/sを有していた。
- ・今回の洪水では、広見地区で約670m³/sの流量が流れたため、安全に流せる490m³/sを大きく上回り、左岸側上流で越水・破堤した。

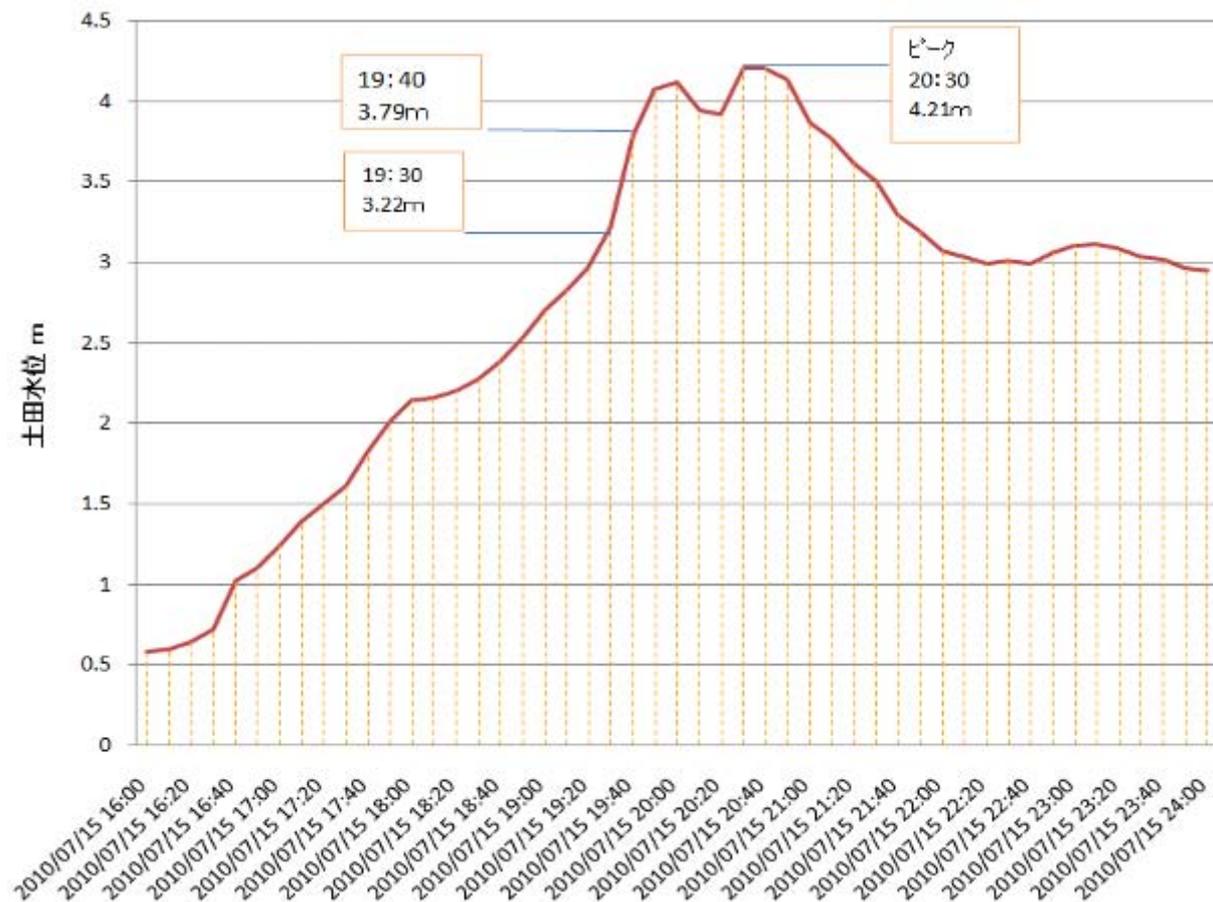
土田水位観測所（岐阜県管理）

可児川の広見水位観測所（岐阜県管理）では、誘導雷により機器が故障し18時50分から22時50分までの間正確な値を表示していない。また、可児川の土田水位計（可児市管理）は、バッテリートラブルのため18時20分から16日1時20分までの記録がない。（検証13参照）なお、その他の空欄については機器の点検作業や通信中のためデータを受信できなかったものである。

グラフは土田水位観測所の10分間データ

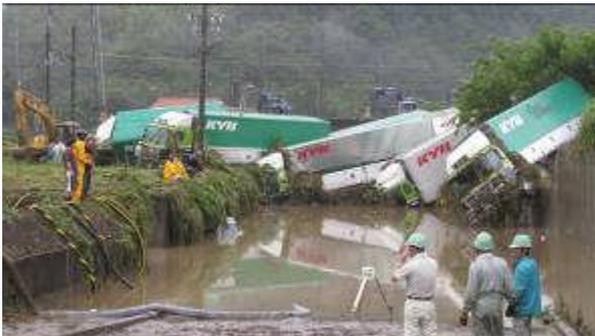
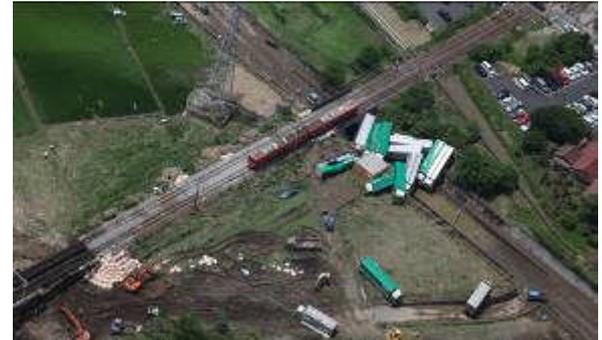
7 月 16 日 6 時ごろ市道 50 号線アンダーパス

- ・災害状況：床上浸水4棟、床下浸水1棟、浸水面積14.8ha
短時間に集中して豪雨が発生したため、戸走橋の上下流において越水が発生
- ・人的被害：市道アンダーパス箇所において、死者1名、行方不明者1名（この他に、可児川のどの地点で流されたのか不確定の行方不明者1名）
- ・物的被害：トラック28台、乗用車21台

7・15 集中豪雨災害検証		No. 11
テーマ	アンダーパスの冠水対策について	
経過	<p>過去の冠水から市道 50 号線は</p> <p>①3 基あるポンプを 2 基交互運転から 3 基同時運転できるようにした。</p> <p>②平成 21 年度にポンプ 2 台を更新した。</p> <p>③定期点検・巡回点検を実施していた。</p> <p>④緊急時の体制を確保していた。</p> <p>アンダーパスの状況</p> <p>17:20 国道 21 号線通行止（可児警察署） ～18:20</p> <p>19:00 市道 50 号線 職員巡回（異状なし）</p> <p>19:00 柿田地内市道 3273 号線他 2 路線冠水のため通行止 ～7/16 6:00</p> <p>19:30 市道 50 号線 停電があったが異常なく通行できた（発電機正常作動）</p> <p>19:30 国道 21 号線通行規制（可児警察署） ～7/16 4:00</p> <p>19:40～市道 50 号線冠水</p> <p>20:00 柿田地内市道 3052 号線冠水のため通行止 ～7/16 6:00</p> <p>20:25 下惠土地内主要地方道土岐可児線冠水のため通行止 ～7/16 6:00</p>	
状況	<p>市道 50 号線のほか国道 21 号線、土岐可児線でも冠水により走行不能になった車両がある。</p> <p>19:00 に職員が巡回した。【可児川（土田）水位 2.70m】</p> <p>19:30 には東岐運輸駐車場が冠水していると、社員から会社に報告があった。【可児川（土田）水位 3.22m】</p> <p>20:00 ごろポンプ施設管理業者の広見環境サービス職員が、KYB 駐車場に着いたが、10 分程で、もも位まで水位が上がってきた。【可児川（土田）水位 4.12m】</p> <p>可児川の急激な水位上昇（県が設置する土田水位観測所では、19:30～19:40 の 10 分間に 57cm の水位上昇を記録している。</p>	
検証 問題点	<p>1) 河川水位による道路への危険想定や、対処の仕方がマニュアル化されていなかった。</p> <p>2) 市道 50 号線ポンプ施設の異常通報によって、即時に対応する体制をとっていたが、道路渋滞や急激な水位上昇に間に合わなかった。</p>

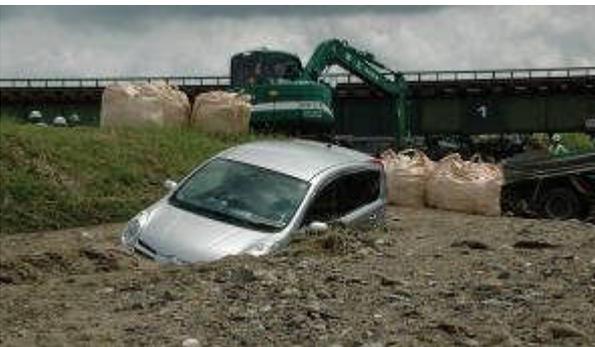
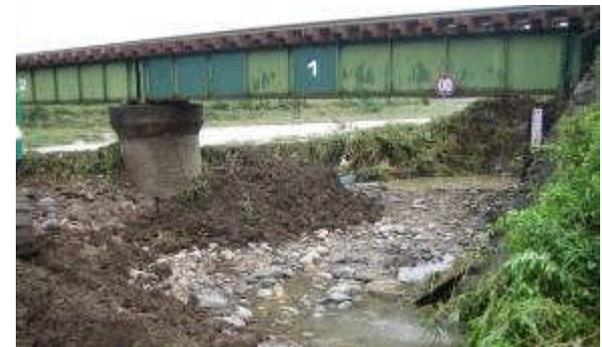
可児川決壊現場（広見）

- ・災害状況：床上浸水16棟、床下浸水13棟、浸水面積6.5ha
JR太多線上流の左岸から越水し、堤防が弱体化したことにより破堤

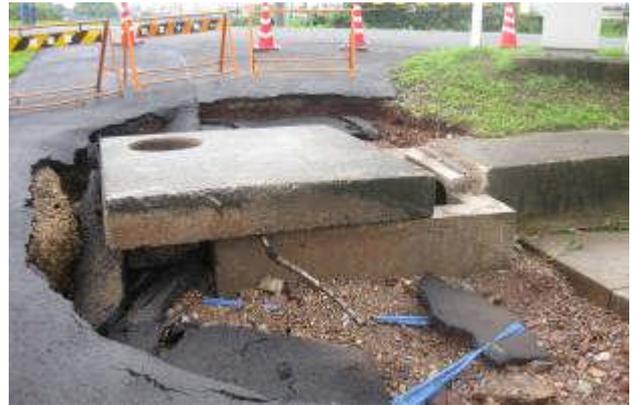
道路陥没（上記の内水氾濫箇所：中恵土）

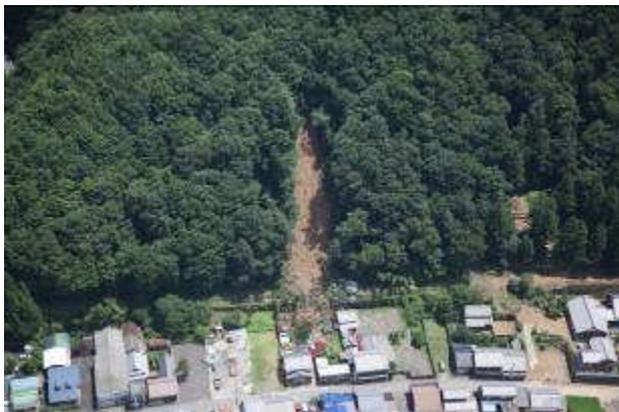
兼山（盛住町）土砂崩れ

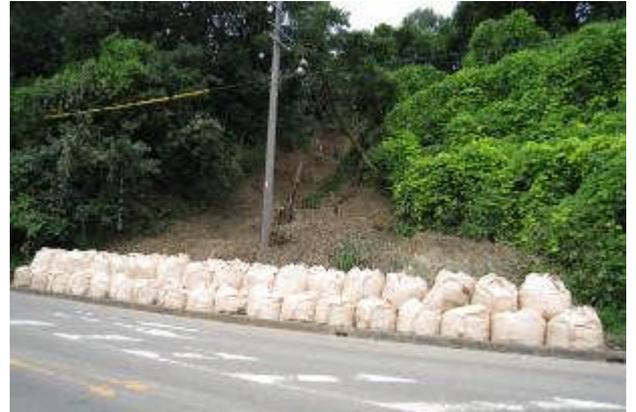
瀬田（県道多治見八百津線）土砂崩れ

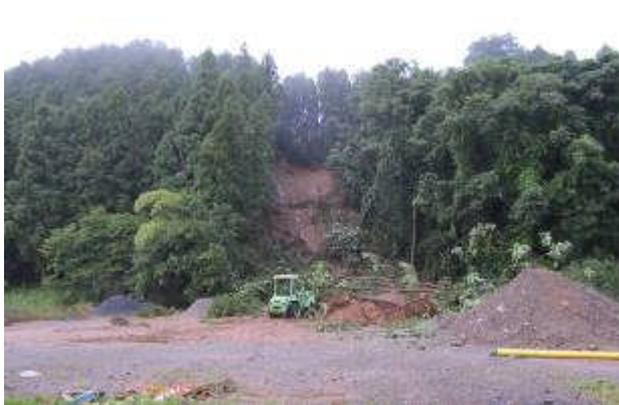
広眺ヶ丘北側法面土砂崩れ

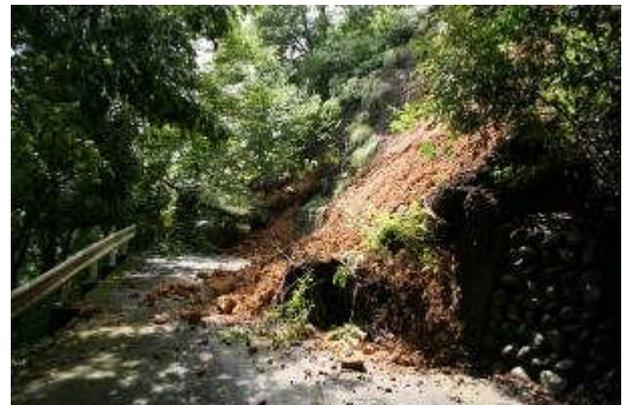
兼山城山林道土砂崩れ

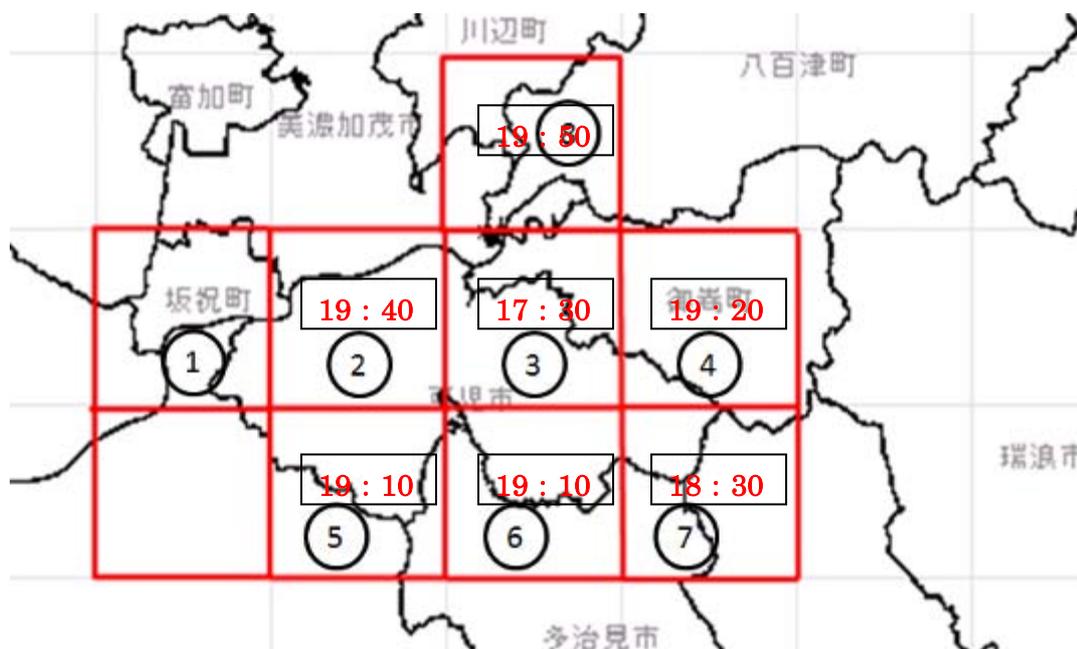
土砂災害危険度判定指数が避難勧告判断レベル（レベル 3）を超えた時間
