## 岐阜県史跡 金山城跡第 2 次発掘調査の結果について

◎調査期間 平成 19 年 10 月 1 日～12 月 7 日

◎調査目的 本丸部分を取り囲む南・東・西腰曲輪（こしぐるわ）及び枡形虎口（ますがたこぐち）について調査を実施。

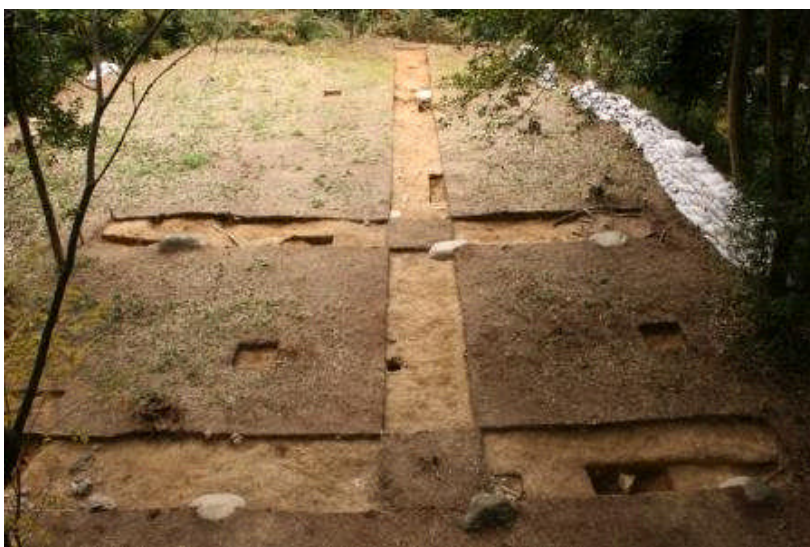
南腰曲輪全景（北より）

写真手前と中央の石列が 2.4m  
間隔の建物の礎石です。

- ・ 調査開始段階で地表に出ていた川原石（計 6 個）が、東西 2.4m、南北約 5.0mの間隔で置かれた建物の礎石であることが確認できました。一部動いている石もありましたが、一つの柱間が 2.4mで、2 間×1 間の建物であることがわかりました。礎石と思われる川原石は、直径 0.5m前後の大きな石が使われています。
- ・ 曲輪の東端に、2.4m間隔の礎石が 3 つ検出され、その延長上にも同様の川原石が検出されたことから、直線に伸びる塀もしくは建物の礎石ではないかと思われます。
- ・ 曲輪東側の斜面では、直線的に石垣が積まれていました。大きなもので幅 1.0mほどの岩が 3～4 段程残されており、北端では直角に曲がり、南端では岩盤に擦り付けられていました。

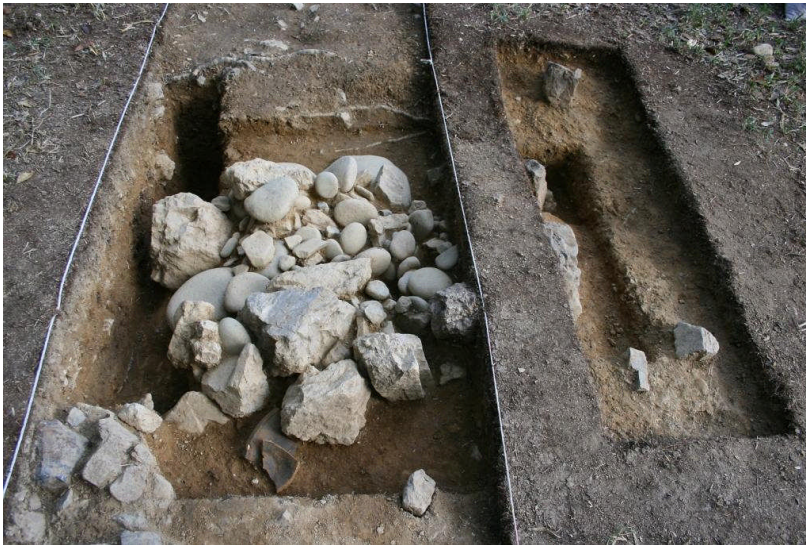
南腰曲輪集積遺構（西より）

大振りの礫を円形に配置し、内部に小さな川原石が詰め込まれています。

手前に播鉢の破片が出土しています。

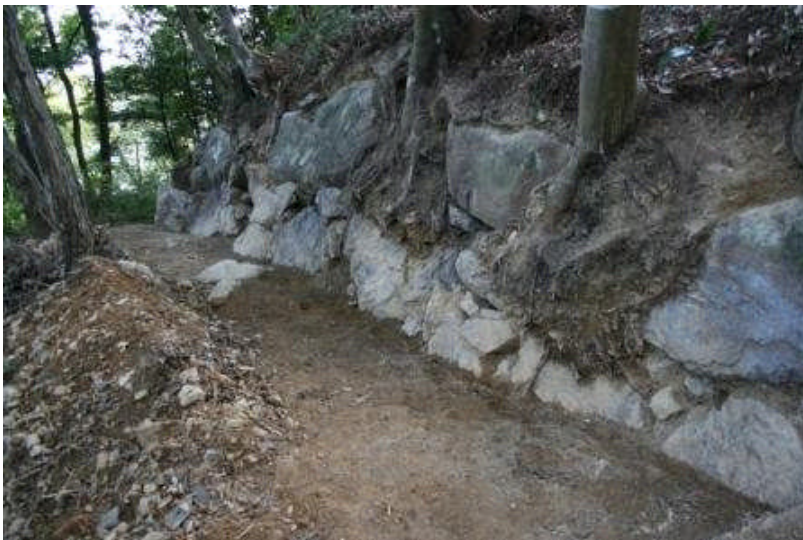
南腰曲輪東側斜面出土の石垣  
（北東より）

東側斜面には、北端から南端まで、石垣が組まれていました。平均して2段で、比較的大きな岩が使用され、互い違いになるよう組み上げられていました。

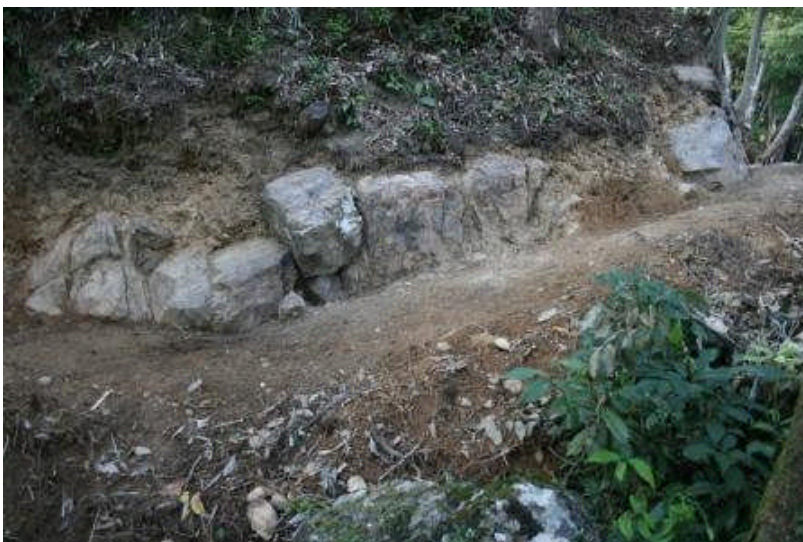
南腰曲輪東側斜面出土の石垣  
（南より）

南端は、自然の岩盤が利用されていました。

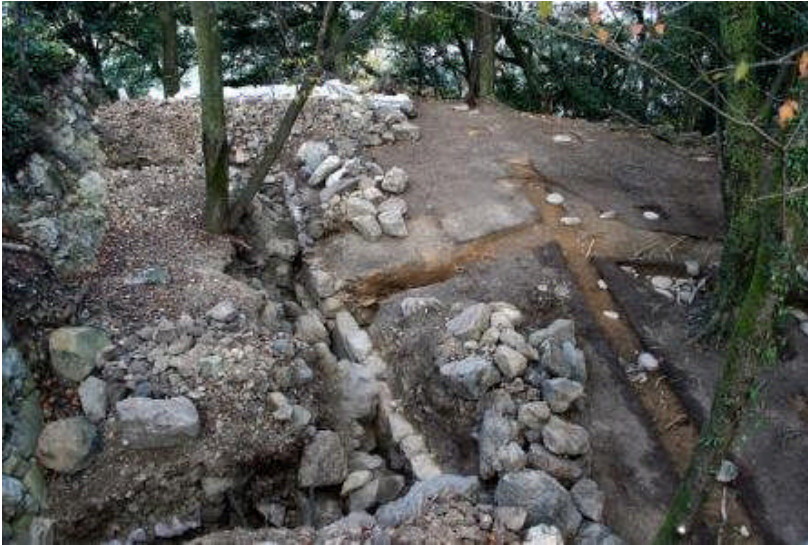
東腰曲輪枡形遺構全景（南より）

井戸跡と考えられていた本丸東側を発掘したところ、大きな枡形の遺構が検出されました。右にみられる川原石は建物の礎石です。

- 川原石の並びが、1.3ないしは1.8mの間隔でいくつもみつかりました。4間×4間以上のほぼ正方形の枠が想定できましたが、その内側には対応する礎石はなく、外周のみ柱が立つ建物が考えられます。この他に、直線に並んだ列や単体の礎石も検出されています。
- 本丸東側石垣の真下（井戸があると伝わる場所）から、南北約9.0m、東西約3.0mの枡形の遺構が出土しました。内側には石垣が長方形に積み上げられて巡っています。その内部には本丸部分の石垣で使用したと思われる巨大な岩や礫が落とし込まれていました。破城の際に埋め立てられた可能性が高いと思われます。

- ①調査終了後、掘削作業を行った部分については、安全面などから埋め戻しを行いました。ただし、各所で検出された礎石建物については、形状がわかるようロープを張り明示してあります。
- ②東腰曲輪で検出された枡形遺構については、危険なため、全体を埋め戻しましたが、堀の外形がわかるよう地上に石列を組んで示してあります。

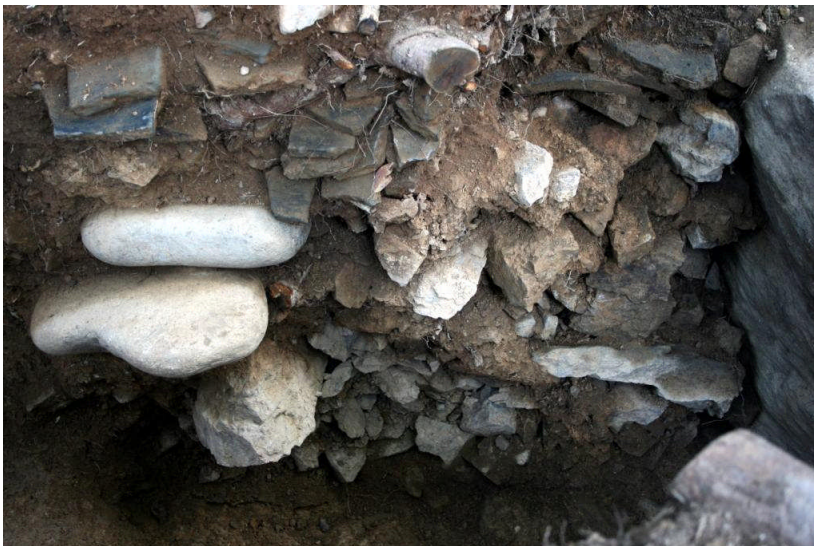
東腰曲輪枡形遺構中央部分  
（北より）

枡形遺構内壁を造った際の埋め戻し状況です。おおよそ3層になっており、礫・小石だけでなく、古い瓦を投棄した層がありました。

- ・腰曲輪内に設定したトレンチからは、カワラケ（素焼きの土器）、陶器片（施釉）が多数出土しました。ほとんどが小片ですが、形としては小皿、碗、すり鉢、徳利などです。また鉄片、釘、古銭、青銅製品なども出土しています。
- ・東腰曲輪の堀状の石積み（枡形遺構）の周辺では、多量の瓦片が層をなして出土しました。城が破却された際に、破損した瓦が棄てられた場所と考えられます。

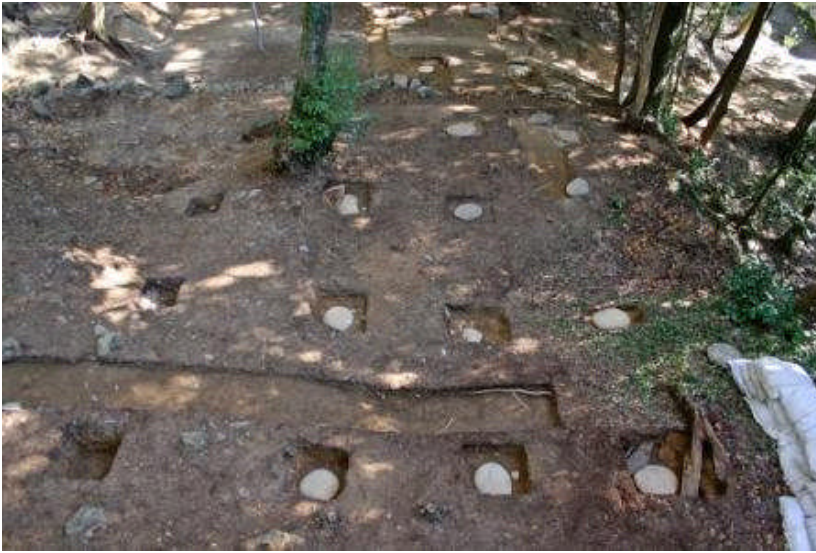
西腰曲輪礎石建物跡（北より）

1.8m 間隔で 2 間×3 間の建物跡が検出されました。石の抜けた跡もあったので、より大きな建物が想定されます。

- 曲輪の西側半分から、川原石の礎石が多数出土しました。約 1.8m 間隔で並び、3 間×2 間の建物があつたものと考えられます。また東西方向に設定したトレンチ内からは、瓦片がまともって出土しています。
- 北側の斜面からは、石垣が検出されました。この石垣は本丸北側石垣の 3 段目にあたるものの延長です。

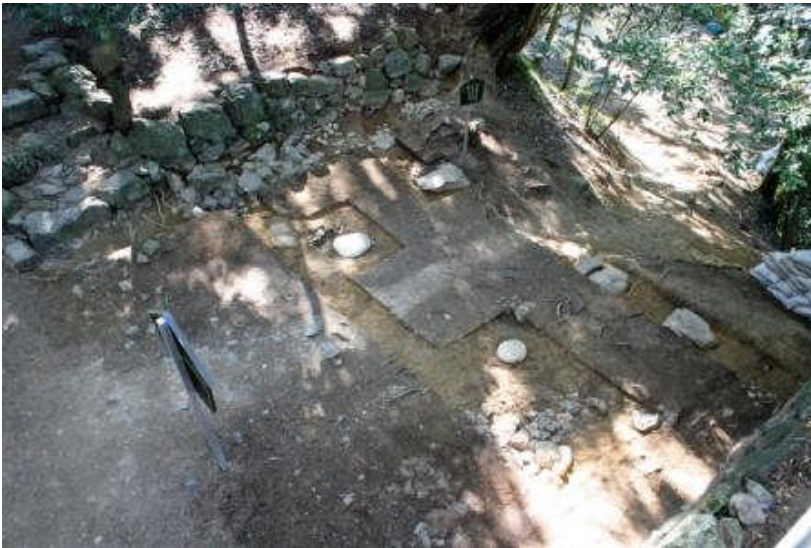
枡形虎口全景（北東より）

二の丸から腰曲輪を経て、本丸へ至るルートの入りに当たる部分です。大きな門があったとされています。門に使用された礎石が検出されました。

- ・ 西側にある入口部分（虎口）からは、門の礎石と思われる平らな岩が、南北2ヶ所から各2個ずつ、計4つ出土しました。またそれぞれの奥まった所からは、この門に伴う川原石の礎石が左右対称の位置で出土しました。その周辺には礫を敷いた部分もあり、虎口の門の柱に関係した遺構ではないかと考えられます。

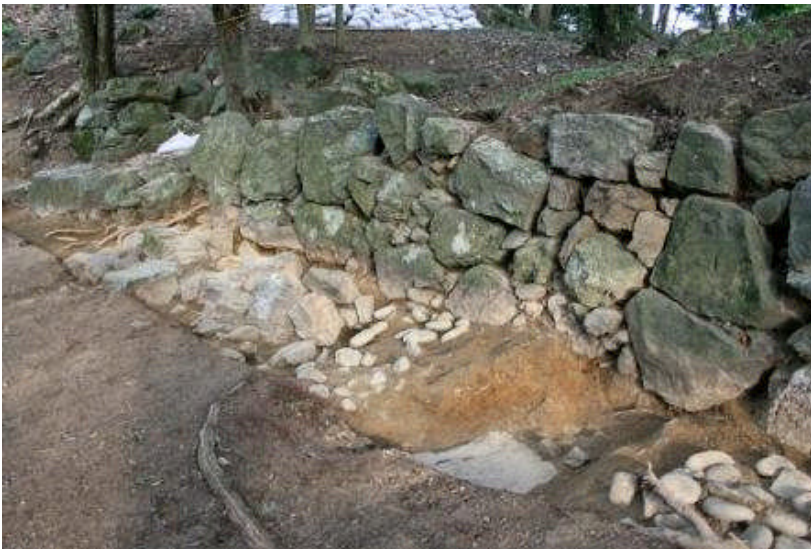
枡形虎口南側石垣（北西より）

トレンチ（溝）内部から小川原石と礫の集石を検出しました。

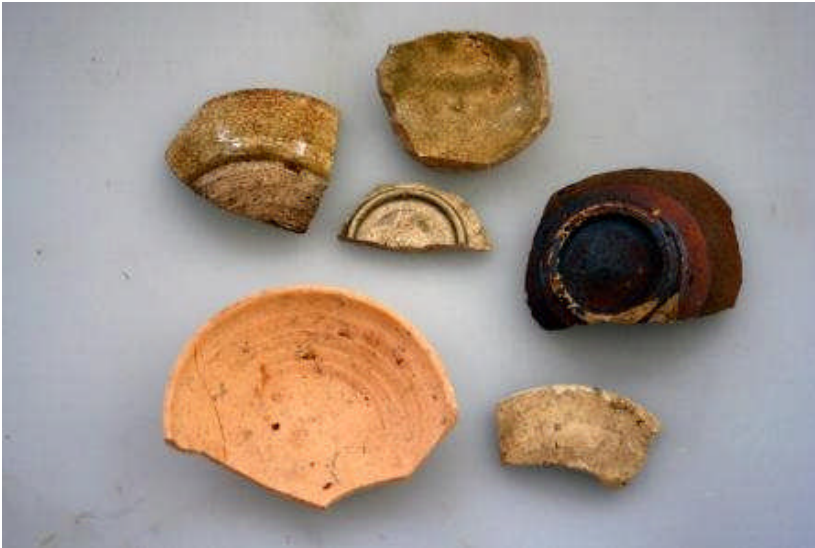
南腰曲輪出土陶片及びカワラケ  
種類としては、皿、碗、鉢（すり鉢）などです。

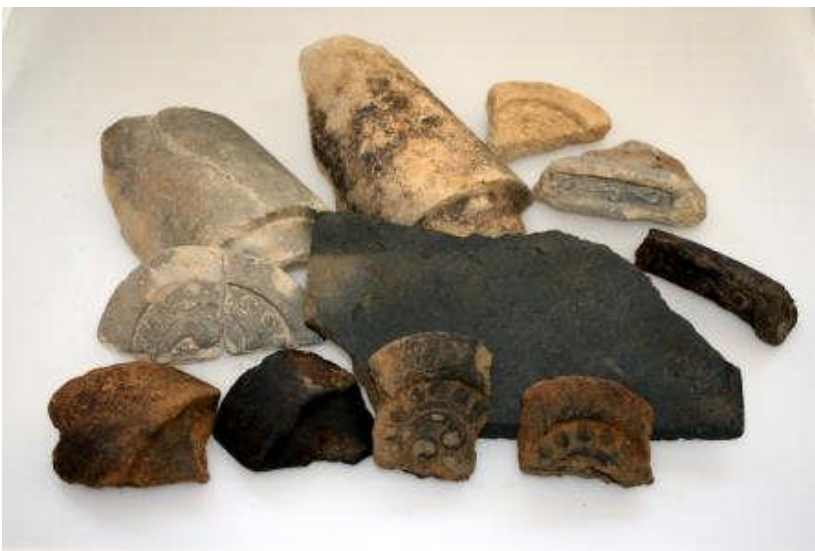
東腰曲輪枡形遺構出土の瓦片  
非常にたくさんの破片が出土しており、大量に廃棄された状況が観察されました。
