可児市

## 橋梁長寿命化修繕計画

【令和6年度】

令和6年3月（改訂版）

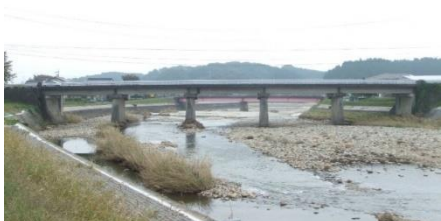
鉄筋コンクリート橋  
鳥屋場橋(可児市広見地内)

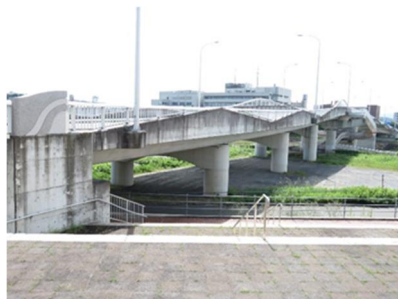
プレストレスト・コンクリート橋  
さつき大橋(可児市広見地内)

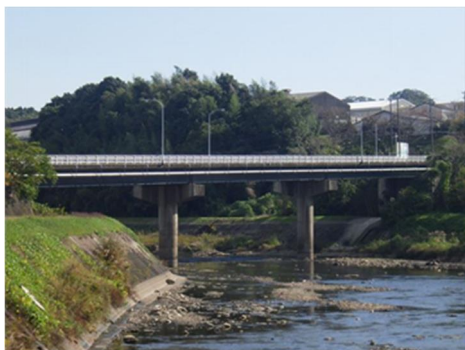
鋼橋  
あけぼの橋(可児市谷迫間地内)

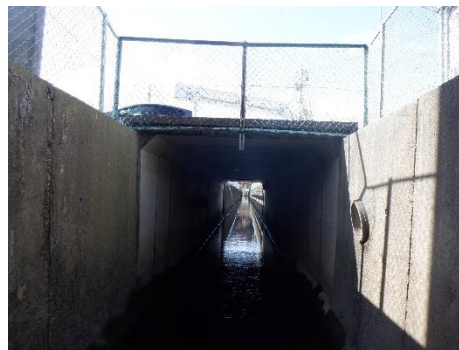
溝橋(ボックスカルバート)  
第一中津良橋(可児市下恵土地内)

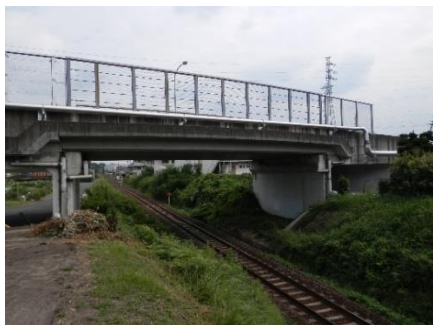
跨線橋  
川合跨線橋(可児市川合地内)

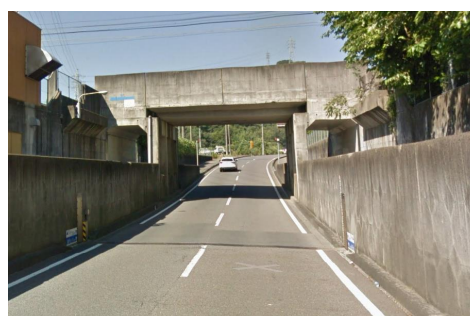
跨道橋  
市道 50 号線跨道橋(可児市土田地内)

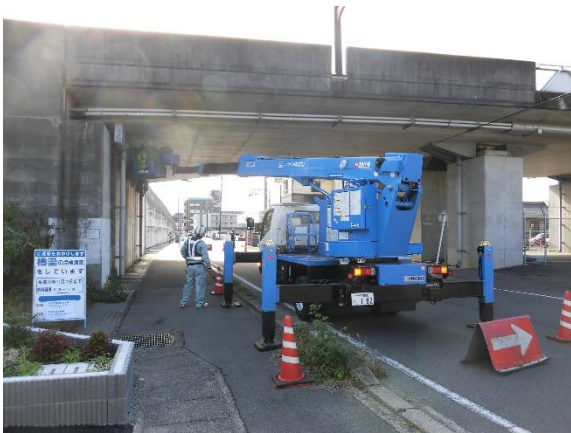
橋梁点検車による点検

- ・可児市では、橋梁の状態を把握するために、橋長5m以下の橋梁は必要な講習を受けた職員による直営点検を行い、橋長5mを超える橋梁は、点検に必要な知識や技能を有する技術者による定期点検を5年に1回の頻度で実施しています。また、平成26年度から平成30年度にかけて1巡目点検、令和1年度から令和5年度にかけて2巡目点検を実施しました。
- ・定期点検は橋梁点検車等を用いて、橋梁に近づき損傷の状態を把握する「近接目視点検」を行っています。
- ・定期点検の結果は、下表に示す4段階で区分し、損傷状態を評価しています。

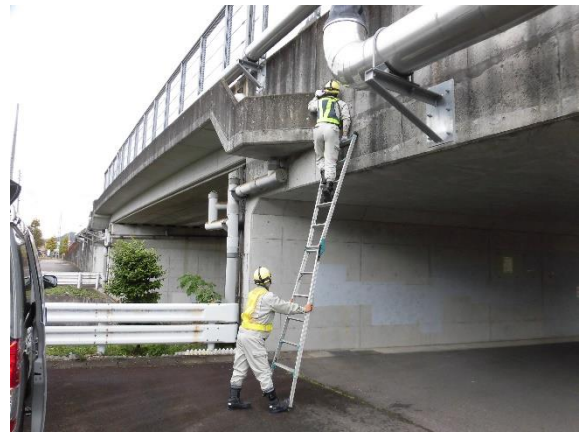
近接目視点検の状況

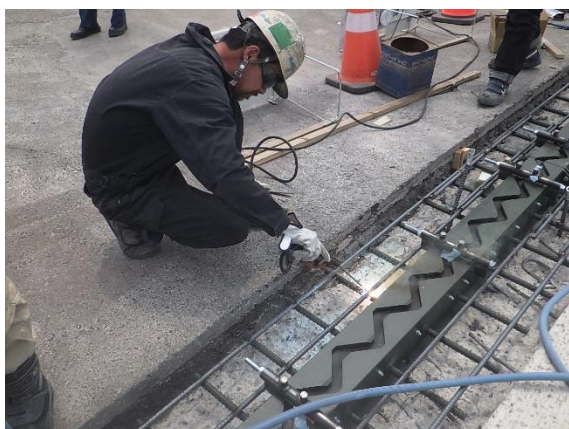
伸縮装置取り付け

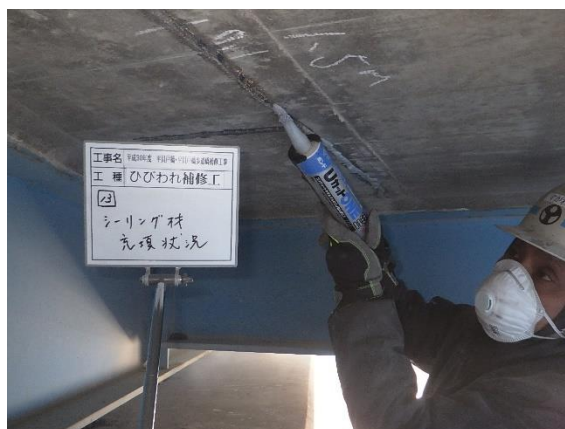
シーリング材充填

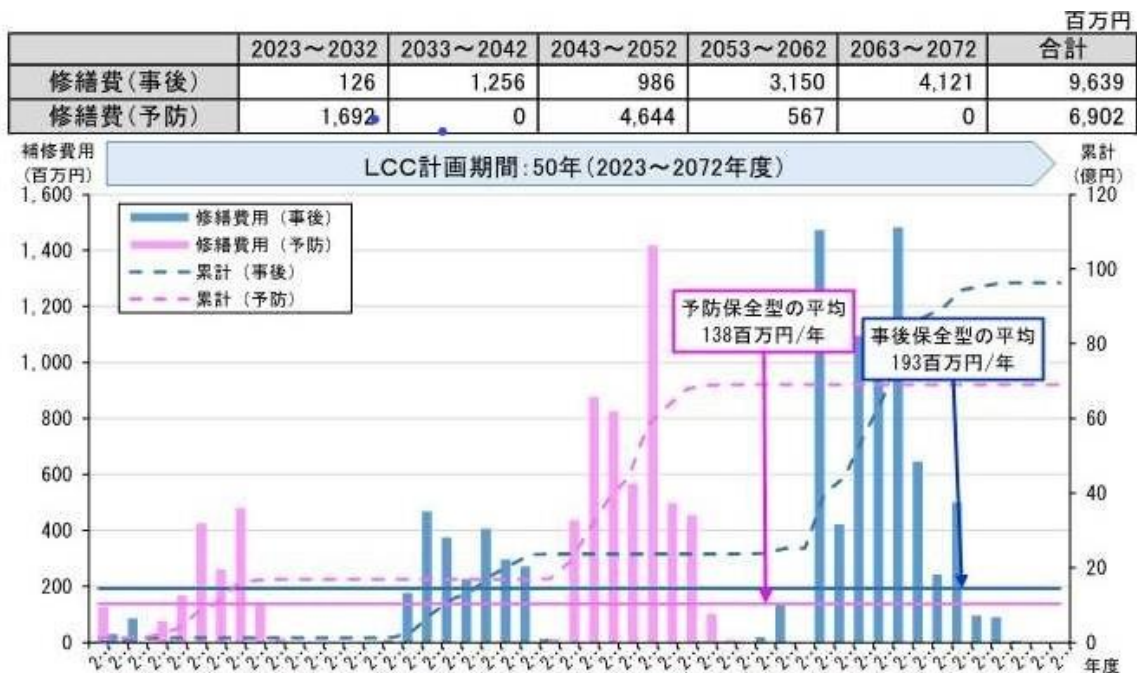
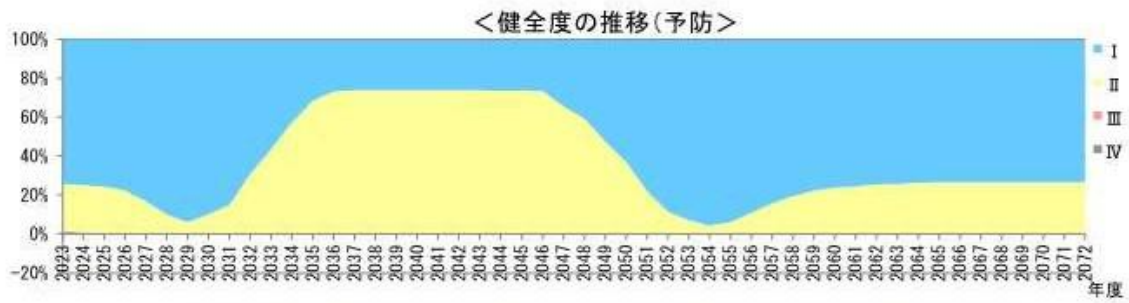
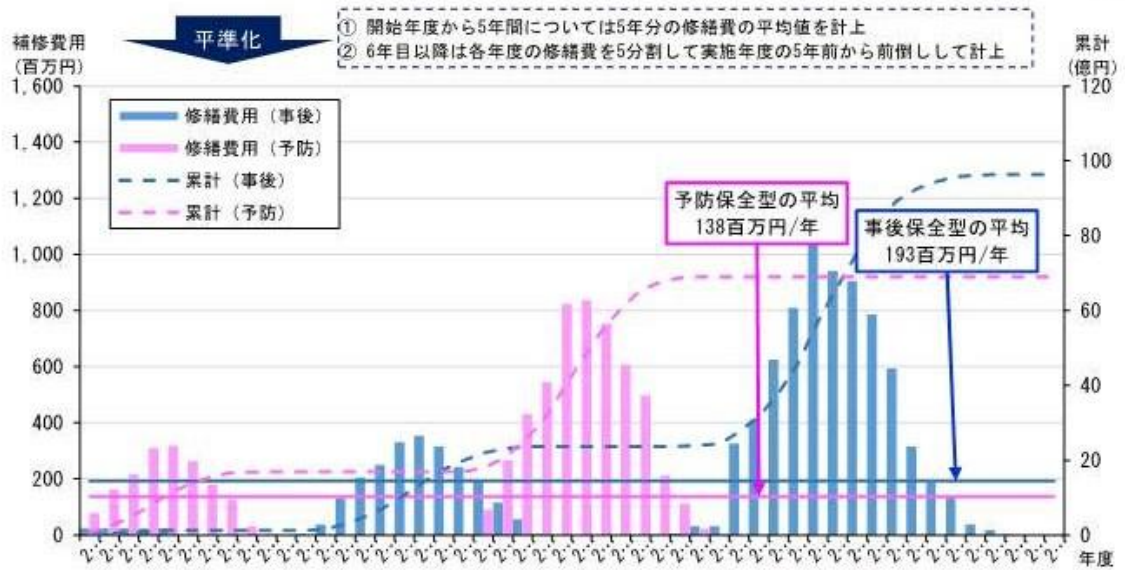
2・可児市の管理橋梁に対して、以下の条件で予防保全型及び事後保全型維持管理を50年間実施したと仮定したシミュレーションを行った結果、予防保全型維持管理が事後保全型より2,737百万円安価となりました。(削減率約30%)

- ・対象橋梁の2巡目点検が終了している280橋でシミュレーションを実施。
- ・補修対象橋梁は、部材ごとの健全度判定区分Ⅱ、Ⅲ、Ⅳでの対策費用を計上した。  
(Ⅰ→Ⅱ、Ⅱ→Ⅲ、Ⅲ→Ⅳへ健全度が悪化する時期を点検結果から予測した)
- ・各年度にかかる修繕費用は、予算の分割・前倒しにより平準化して検討をした。

※図は、国土交通省「概算LCC補修費算出ツール」を使用して50年間の維持管理費を算出した結果。

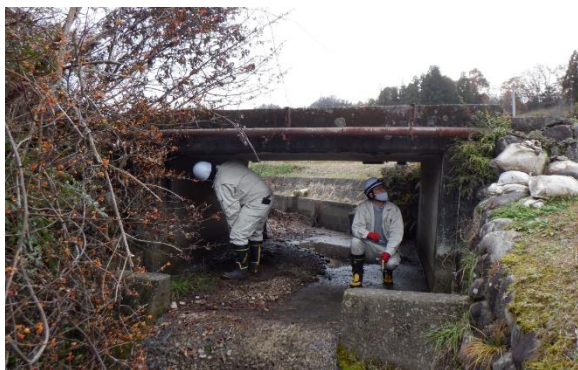
目視検査

・5m以下の橋梁については、引き続き職員による点検を行っていきます。

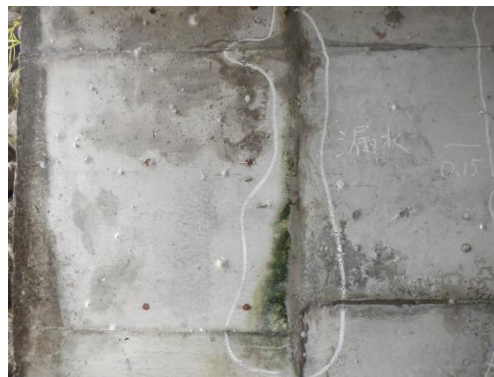
クラック確認（橋台部）
