さつきバス バス停の移設及び廃止について

令和元年、国土交通省から停留所の安全性確保調査依頼があり、調査の結果、可見市内では、バス停8カ所が対策を要すると判断されました。

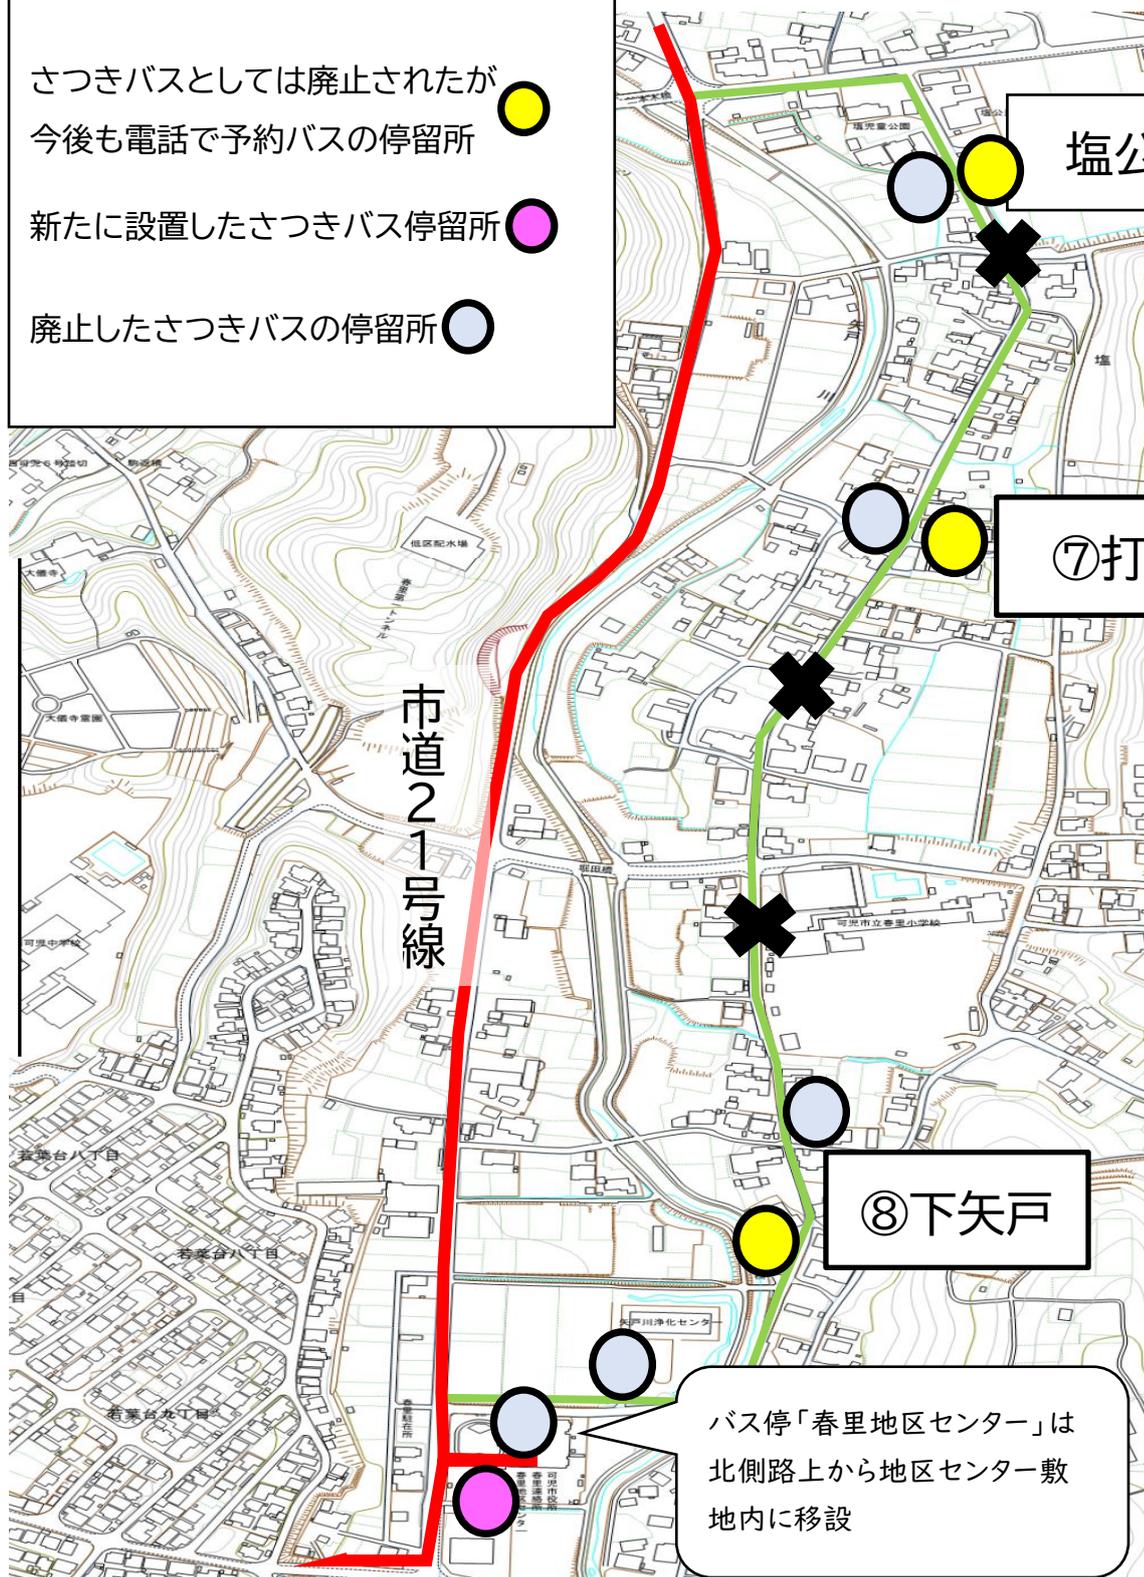
<さつきバスの停留所を廃止したバス停>

新たな運行経路

これまでの運行経路

さつきバスとしては廃止されたが
今後も電話で予約バスの停留所

新たに設置したさつきバス停留所

廃止したさつきバスの停留所

全8カ所のうち、4カ所はバス停をそのままにするが停車位置を交差点から5メートル以上確保すること、2カ所は交差点から5メートル以上あけて移設すること、2カ所は経路上にバス停を移設できる場所がなかった為さつきバスの停留所を廃止し「電話で予約バス」のみの運行とすることで安全性を確保とし、対策を完了しています。
